SCHEDA

| OGTD - Definizione tipologica | chiesa |
| OGTN - Denominazione | Chiesa Evangelica |

| PVCC - Comune | Reggio di Calabria |

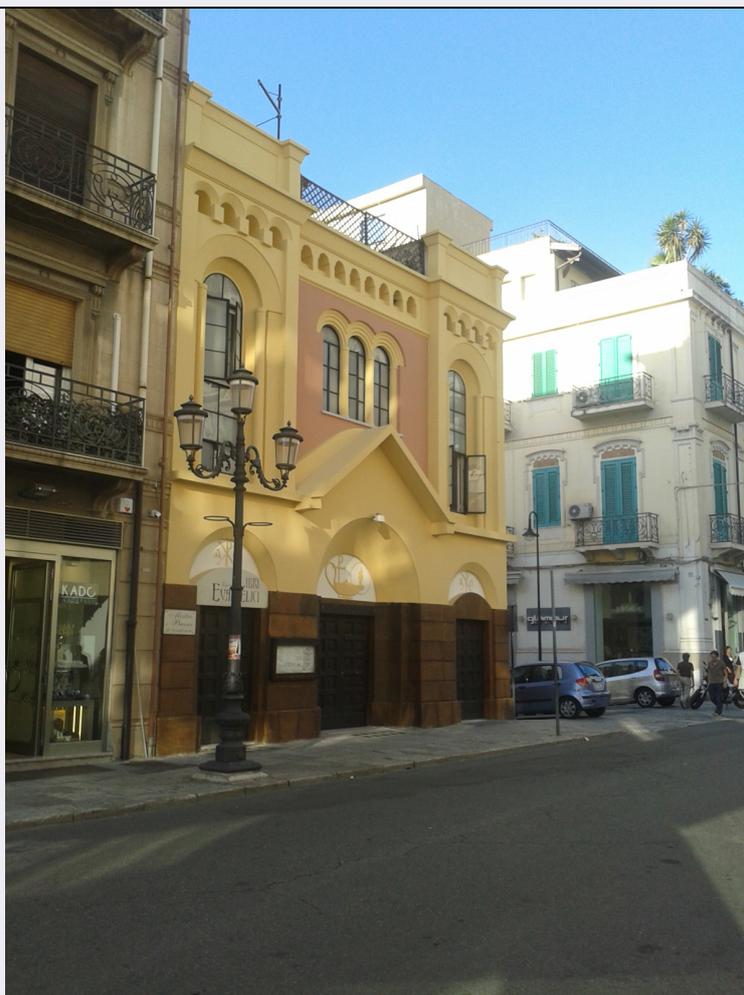
| IST - Configurazione strutturale primaria | In c.a e strutture di tamponamento in mattoni. |

| STCO - Indicazioni specifiche | Riferito al sopralluogo effettuato a ottobre 2014. L'edificio è stato di recente oggetto di intervento di restauro conservativo e si presenta, quindi, in ottimo stato. |

| OSS - Osservazioni | L'edificio presenta una copertura diversa rispetto a quella di redazione della scheda, infatti, allo stato attuale risulta una copertura a terrazzo. Sorge nel centro della città come chiesa Evangelica più importante, con sede del pastore. |
