TSK - Tipo scheda	F
LIR - Livello catalogazione	C
NCT - CODICE UNIVOCO	
NCTR - Codice Regione	08
NCTN - Numero catalogo generale	00640762
ESC - Ente schedatore	S261
ECP - Ente competente per tutela	S261

SGTI - Identificazione	Emilia Romagna - Bologna - Palazzo della Mercanzia
SGTI - Identificazione	Architetti - Italia - Secc. 14.-15. - Antonio di Vincenzo
SGTI - Identificazione	Ingegneri - Italia - Secc. 14.-15. - Lorenzo da Bagnomarino
SGTI - Identificazione	Architettura civile - Palazzi
SGTI - Identificazione	Architettura - Restauro - Danni di guerra - Guerra mondiale 1939-1945
SGTD - Indicazioni sul soggetto	Bologna - Piazza della Mercanzia - Palazzo della Mercanzia - 1382-1391 - Architettura. Ricostruzione della loggia - Lavori di restauro in seguito ai danni causati dal brillamento di una bomba inesplosa (1943)

SGLA - Titolo attribuito	Ricostruzione della Loggia del Palazzo della Mercanzia dopo i danni subiti dall'esplosione di una bomba il 27 settembre 1943
SGLS - Specifiche titolo	del catalogatore

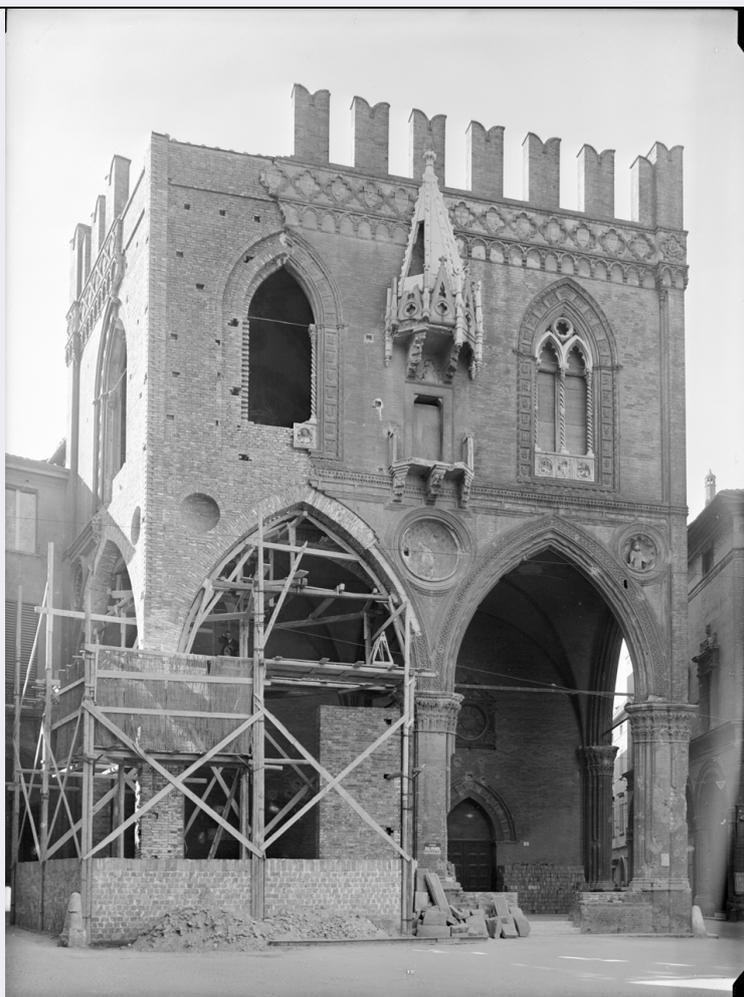
LRCS - Stato	ITALIA
LRCR - Regione	Emilia-Romagna
LRCP - Provincia	BO
LRCC - Comune	Bologna
LRO - Occasione	Avvenuta ricostruzione dell'ossatura muraria

per lasciare lo spazio al rivestimento di terracotta. Il pilastro e la muratura soprastante si rinforzarono includendovi un nucleo e due travi di cemento armato” (BIBH: BAPB0110, p. 40). Nell’ Archivio della Soprintendenza è presente un positivo che mostra il “Disegno dimostrativo dell’ossatura in cemento armato per la ricostruzione parzialmente distrutta dell’incursione aerea del 25 settembre 1943” (FNTI: BAPF094), il cui negativo su lastra di vetro è presente nell’ Archivio Fotografico (NCTN 0800634269). Molto interessanti le successive relazioni sul restauro scritte da Barbacci (FNTI: BAPF085, BAPF087). Per quanto riguarda la descrizione delle inquadrature scelte da Villani e il suo stile, riprendo le parole di Pier Luigi Cervellati “Nel loro insieme queste foto costituiscono un censimento vero e proprio. Drammatico censimento perché sono foto accuratamente senza dramma. Volutamente oggettive. I toni chiari - tipici di Vittorio Villani - nel censire i danni causati dai bombardamenti, conferiscono alle foto il carattere della diagnosi rigorosa: recuperabile o irrecuperabile” (BIBH: BAPB0241, p. 217).
