| OGTD - Definizione tipologica | ponte |
| OGTN - Denominazione | Ponte Canale Sparpagliato |

| PVCC - Comune | Margarita |

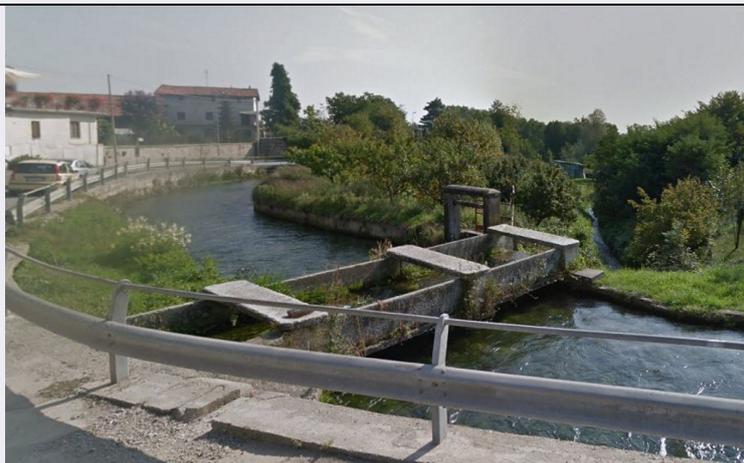
| STCC - Stato di conservazione | cattivo |

| OSS - Osservazioni | Manufatto in lastre monolitiche costituenti il fondo di scorrimento e le sponde del canale. Le lastre del fondo presentano una serie di fenditure di superficie calcolata al fine di permettere la caduta, nel sottostante canale di Carrù, di una ben precisa quantità della portata idraulica. Sono stati aggiornati i campi: GA, ATBD, CO, DO |
