# SCHEDA

<b>SGTD - Indicazioni sul soggetto</b>	Bologna - Basilica di San Petronio - Opere di blindamento a difesa dei portali.
<b>SGL - TITOLO</b>	
<b>SGLA - Titolo attribuito</b>	Protezioni antiaeree in opera sui portali della Basilica di San Petronio
<b>SGLS - Specifiche titolo</b>	del catalogatore
<b>DT - CRONOLOGIA</b>	
<b>DTZ - CRONOLOGIA GENERICA</b>	
<b>DTZG - Fascia cronologica /periodo</b>	XX
<b>DTZS - Specifiche fascia cronologica/periodo</b>	prima metà
<b>DTS - CRONOLOGIA SPECIFICA</b>	
<b>DTSI - Da</b>	1940/08
<b>DTSF - A</b>	1940/08
<b>DTM - Motivazione/fonte</b>	iscrizione
<b>DTT - Note</b>	datazione manoscritta sui pergamini che contenevano le lastre N_001874 e N_001875
<b>DT - CRONOLOGIA</b>	
<b>DTZ - CRONOLOGIA GENERICA</b>	
<b>DTZG - Fascia cronologica /periodo</b>	XX
<b>DTZS - Specifiche fascia cronologica/periodo</b>	prima metà
<b>DTS - CRONOLOGIA SPECIFICA</b>	
<b>DTSI - Da</b>	1944/08
<b>DTSF - A</b>	1944/08

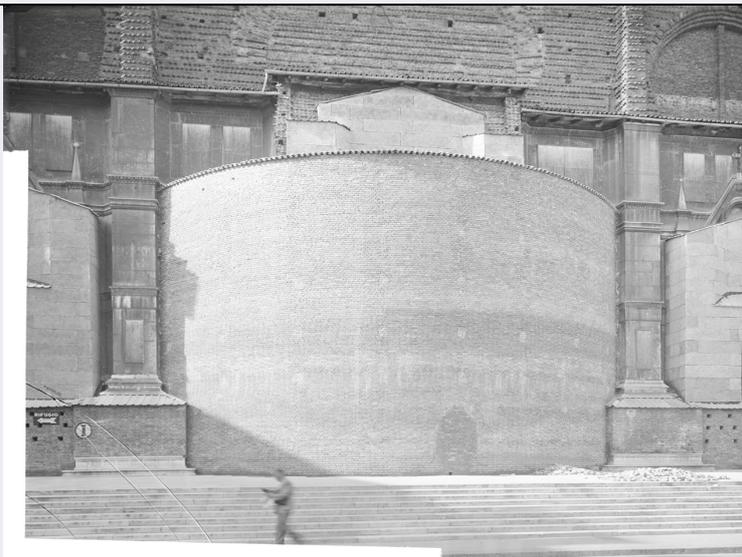
<b>FTAX - Genere</b>	documentazione allegata
<b>FTAP - Tipo</b>	fotografia digitale (file)
<b>FTAM - Titolo/didascalia</b>	Blindamento a pianta semiellittica di protezione del portale maggiore (agosto del 1944).
<b>FTAA - Autore</b>	La Fototeca Sas di Elvira Tonelli
<b>FTAD - Riferimento cronologico</b>	2016
<b>FTAK - Nome file originale</b>	N_001577.jpg
<b>FTA - DOCUMENTAZIONE FOTOGRAFICA</b>	
<b>FTAN - Codice identificativo</b>	SABAPBO/N_001874
<b>FTAX - Genere</b>	documentazione allegata
<b>FTAP - Tipo</b>	fotografia digitale (file)
<b>FTAM - Titolo/didascalia</b>	Blindamento del portale centrale con copertura a cartone catramato (agosto 1940).
<b>FTAA - Autore</b>	La Fototeca Sas di Elvira Tonelli
<b>FTAD - Riferimento cronologico</b>	2016
<b>FTAK - Nome file originale</b>	N_001874.jpg
<b>FTA - DOCUMENTAZIONE FOTOGRAFICA</b>	
<b>FTAN - Codice identificativo</b>	SABAPBO/N_001875
<b>FTAX - Genere</b>	documentazione allegata

circa 60 cm e riempita da sabbia asciutta (Monari 1995, p. 91). Per i portali si seguì lo stesso iter per la copertura delle statue e si costruì per tutta l'altezza un'armatura in legno tale da contenere un doppio spessore di sacchetti di sabbia. "Il tutto – si dice – è stato protetto da copertura di legname e fodera esterna di cartone catramato" (Monari 1995, p. 91). Questa descrizione rispecchia fedelmente quanto documentato dalle riprese dell'agosto del 1940 in cui si individua chiaramente l'esterno in cartone catramato. Non si nomina qui il rivestimento in popolit che ricordiamo essere una delle novità introdotte in questo secondo conflitto mondiale in fatto di protezione anti aere e che ritroviamo invece nel secondo gruppo di fotografie, assieme alle tettoie di protezione e finitura. Succeduto ad Armando Vené nel 1943, Alfredo Barbacci diviene assoluto protagonista nel processo di salvaguardia dei monumenti felsinei. Nella lettera del 24 aprile 1943 comunica alle principali autorità ecclesiastiche l'intenzione di ultimare i lavori sul portale maggiore, interrotti precedentemente per mancanza di fondi (ex Soprintendenza BAP – Archivio Storico I – BO M 396). Dopo aver ricevuto il consenso necessario da parte del Comitato P.P.A.A., il 23 luglio i lavori risultano iniziati per concludersi intorno al 10 agosto del 1944 (lettere del 23 luglio e del 10 agosto 1944). Riceviamo descrizione del blindamento già ideato da Vené in una lettera del soprintendente Barbacci in risposta alle obiezioni mosse dal rettore della Basilica per la chiusura completa dell'ingresso principale che avrebbe reso difficoltoso il flusso dei fedeli presso la chiesa. Barbacci a tal proposito giustifica così le scelte poste in essere: "il grosso muro a pianta semiellittica, avendo buon appoggio sulle risvolte oblique dei piloni della facciata, essendo rinforzato dall'interno da quattro speroni e offrendo all'urto di gas esplosivi una superficie curva e continua, oltre a costituire la migliore difesa del capolavoro di Jacopo, proteggerà anche la nave maggiore finora esposta all'offesa bellica dall'ampia apertura del portale" (lettera del 21 luglio 1943 – prot. 1524). Da altra corrispondenza sappiamo che si reputò più sicuro conservare in loco le formelle queresche senza smontarle, così come si decise di proteggere il gruppo scultoreo della porta magna smontato e inserito all'interno dell'intercapedine determinata dall'imponente blindamento ricoperto da sabbia (lettera del 24 aprile 1944 - prot. N 427). Se negli altri casi il fotografo optò per una ripresa di insieme della facciata dal centro della piazza leggermente di scorcio corredata da un dettaglio del blindamento, per questo ultimo intervento si scelse una ripresa ravvicinata che comprende, di scorcio, l'esclusivo baluardo protettivo di cui distinguiamo precisamente il rivestimento in mattoni.
