# SCHEDA

| OGTD - Definizione tipologica | edificio residenziale |
| OGTN - Denominazione | casa |

| CSTD - Denominazione | Borgo Vecchio di Avigliana |

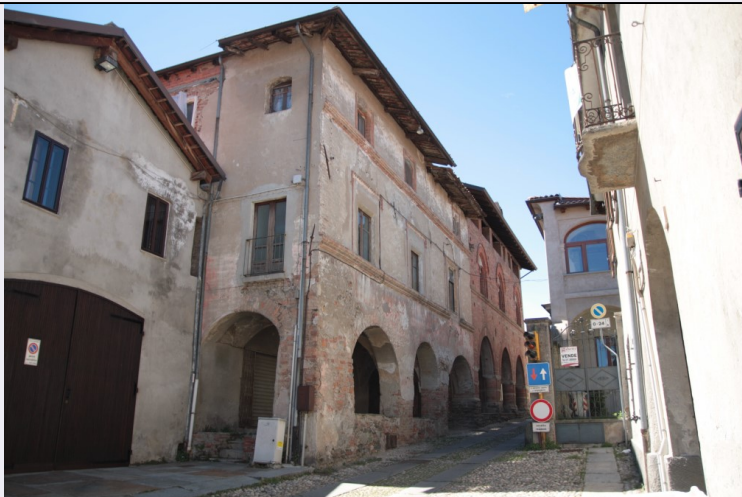
| <b>IST - Configurazione strutturale primaria</b> | edificio a pianta rettangolare con portico al piano terra con tre campate coperte da volte a crociera; strutture verticali in muratura mista con prevalenza del mattone; strutture orizzontali in parte a volta a crociera e in parte rimaneggiate con realizzazione di solai piani; copertura a falde con capriate lignee con travetti sporgenti e manto in coppi. I prospetti conservano decorazioni in cotto (fasce marcapiano e cornici di aperture) e al piano II è presente, all'interno su una parete, un affresco raffigurante un santo |

| <b>STCC - Stato di conservazione</b> | cattivo |
| <b>STCO - Indicazioni specifiche</b> | da un'analisi visiva esterna il bene si presenta in un cattivo stato di conservazione. Tutte le componenti manifestano forme di degrado dei materiali dovute all'assenza di manutenzione e all'esposizione in ambiente esterno. Le finiture superficiali sono alterate e lacunose e anche le strutture murarie presentano forme di degrado tipiche del laterizio. Il prospetto laterale è interessato da un quadro fessurativo in corrispondenza delle volte del portico e la presenza di chiavi di catene riconduce |
