# SCHEDA

OGTD - Definizione villa

| /dedicazione | Domus dei Mosaici |
| PVCC - Comune | Corfinio |

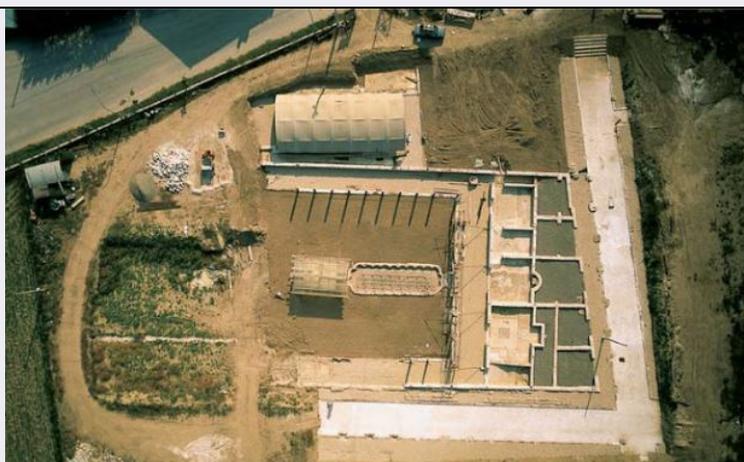
Due muri continui in opera cementizia a scaglie di calcare e ciottoli e paramento in una specie di incerto, distanti tra loro 100 piedi romani definiscono i lati lunghi. Sul lato sud-ovest la struttura è chiusa da un altro analogo muro, mentre una fila di ambienti aperti (tabernae) con essa non comunicanti, si affacciano sulla strada. A nord-est, invece, si colloca un vasto giardino rettangolare, porticato su almeno tre lati. Il monumento, del quale è stata individuata la larghezza (m 29.83), ma non ancora la lunghezza (sicuramente superiore ai m 50 fino ad ora riportati alla luce), si compone oltre che del vasto giardino, di cinque ambienti, allineati sul lato sud-ovest (a-e) delimitati da murature in laterizio, tre dei quali (a, c, d) caratterizzati da una ricca pavimentazione musiva. Gli ambienti b e c hanno restituito ancora in situ lacerti della decorazione parietale: frammenti dello zoccolo imitanti lastre marmoree l'uno e tenui tracce nel basamento laterizio addossato alla nicchia sul fondo del vano l'altro. Il vano c, quadrangolare, situato al centro del lato sud-ovest del complesso è caratterizzato dalla presenza di un'edicola semicircolare al centro della parete di fondo, mentre il vano d, con analoga pianta quadrangolare, ha sul fondo un'edicola rettangolare. L'area scoperta del peristilio è risultata arricchita dalla presenza di un sistema articolato e pluristratificato di vasche e fontane, disposte sull'asse centrale longitudinale della struttura, e da una piccola struttura a pianta rettangolare (f) accessibile da nord-est, ornata da un mosaico pavimentale. Di particolare interesse è la vasca di nord-est a pianta mistilinea, con due bacini rettangolari raccordati da una sorta di largo euripo rettilineo sul quale si apre un elemento centrale pseudoellittico che crea due nicchie contrapposte. Tra il ninfeo e il tratto porticato è, invece, una vasca a pianta polilobata con paramento in opera laterizia e rivestimento interno in cocciopesto dipinto in blu egiziano. Le indagini hanno permesso di appurare che tra le colonne del portico erano organizzate piccole aiuole rettangolari delimitate da file di tegole conficcate verticalmente nel terreno, mentre, in asse con le retrostanti colonne, erano interrato piccole olle perforate in ceramica comune, dalle quali dovevano generarsi piante rampicanti che potevano avvilupparsi sulle colonne, sottolineando ulteriormente la natura di giardino (xystus) del vasto spazio porticato. Lo scavo ha, inoltre, intercettato parte del rivestimento pittorico in crollo della zona

mediana e superiore delle pareti, delle colonne in laterizio con capitelli stuccati e delle false volte su incannucciata che coprivano i bracci del portico.
