OGTD - Definizione tipologica casale

OGTN - Denominazione PODERE PIAGGIA

PVCC - Comune Montalcino

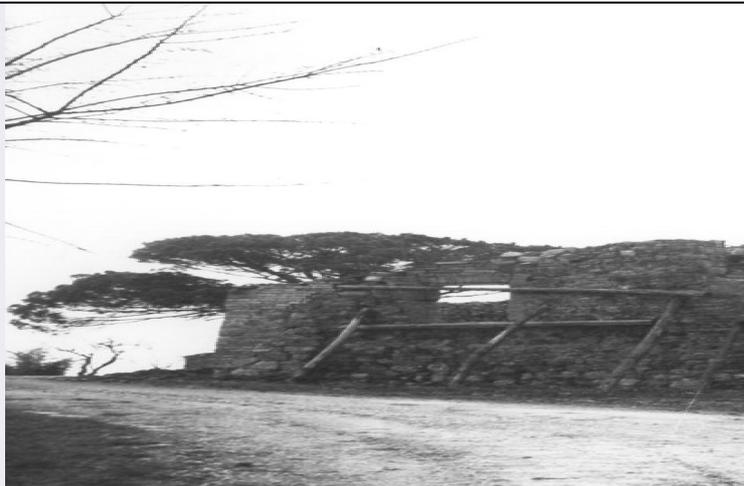
AGG - AGGIORNAMENTO - REVISIONE	
AGGD - Data	2019
AGGN - Nome	Caldelli, Laura
AGGR - Referente scientifico	Rotundo, Felicia
AGGF - Funzionario responsabile	Rotundo, Felicia
AN - ANNOTAZIONI	
	L'edificio si presenta con uno sviluppo planimetrico a "C" con loggia ad archi a tutto sesto in laterizio. Le strutture perimetrali sono in

muratura di pietra a filari irregolari e conci squadri negli angolari. Le murature più recenti sono in laterizio e le strutture orizzontali sono in legno e la copertura è a coppi e tegole.
