# SCHEDA

OGTD - Definizione tipologica scuola

OGTN - Denominazione Elementare G. Pascoli

PVCC - Comune Morciano di Romagna

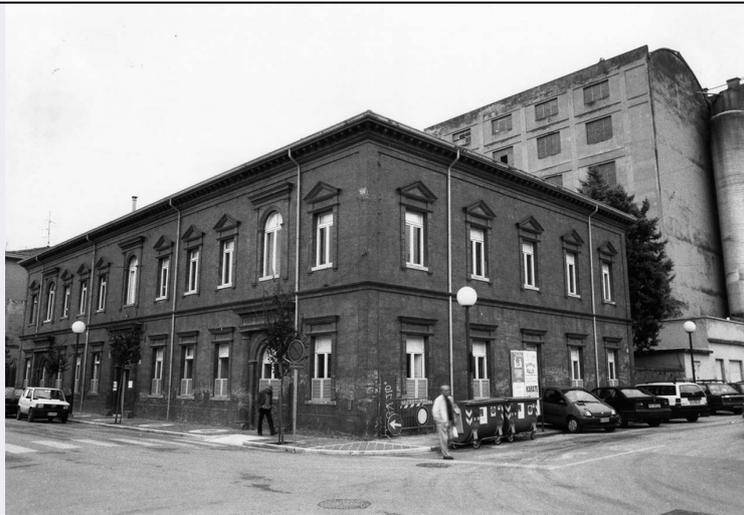
<b>FTAT - Note</b>	veduta d'insieme
--------------------	------------------

L'edificio si presenta ben conservato. Si rileva l'impropria tinteggiatura esterna che è stata realizzata con una vernice coprente e non traspirante; a causa di ciò si rileva, oltre che il dissesto del paramento esterno, la presenza di umidità nella muratura interna. // ATBM(1): n.d. c.
