## **SCHEDA**

torre

tipologica	
OGTQ - Qualificazione	difensiva
<b>OGTN - Denominazione</b>	Baluardo Castello di Capua
LC - LOCALIZZAZIONE GEOG	RAFICO-AMMINISTRATIVA
PVC - LOCALIZZAZIONE GI	EOGRAFICO-AMMINISTRATIVA
PVCS - Stato	ITALIA
PVCR - Regione	Molise
PVCP - Provincia	CB
<b>PVCC - Comune</b>	Riccia
PVCL - Località	RICCIA
PVCI - Indirizzo	Piano della Corte
PVCA	Via F. Ciccaglione
CST - CENTRO STORICO	
CSTN - Numero d'ordine	001
CSTD - Denominazione	Riccia
CSTA	capoluogo municipale
ZUR - ZONA URBANA	
<b>ZURN - Numero</b>	01
ZURD - Denominazione	Centro Storico
SET - SETTORE	
SETT - Tipo	SU
SETN - Numero	001
<b>SETD - Denominazione</b>	Piano della Corte
<b>SETP - Numero nel settore</b>	004
CS - LOCALIZZAZIONE CATAS	STALE
CTL - Tipo di localizzazione	localizzazione fisica
CTS - LOCALIZZAZIONE CA	ATASTALE
CTSC - Comune	Riccia
CTSF - Foglio/Data	71/1986
CTSN - Particelle	1 (porzione)
GP - GEOREFERENZIAZIONE	TRAMITE PUNTO
GPI - Identificativo punto	2

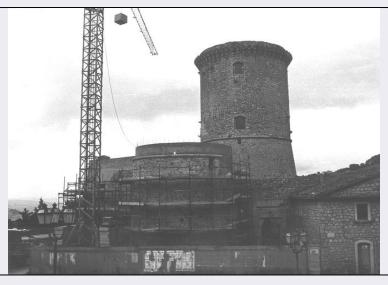
FTAT - Note	veduta baluardo da Ovest
FTAF - Formato	18x24, 13x18
DRA - DOCUMENTAZIONE GI	RAFICA
DRAX - Genere	documentazione allegata
DRAT - Tipo	planimetria catastale
DRAO - Note	stralcio catastale fg.71 p.lla 1-A-8
DRAS - Scala	1:1000
DRAE - Ente proprietario	Agenzia del Territorio - Ufficio di Campobasso
DRAN - Codice identificativo	RicciaSC00017220
DRAA - Autore	Agenzia del Territorio - Ufficio di Campobasso
DRAD - Data	1991/00/00
BIB - BIBLIOGRAFIA	
BIBX - Genere	bibliografia di corredo
BIBA - Autore	Masciotta Giambattista
BIBD - Anno di edizione	1988
BIBH - Sigla per citazione	S1720002
BIBN - V., pp., nn.	II, 273-289
