Scheda

PVCL - Localita'	Tramariglio
OG - OGGETTO	
OGT - OGGETTO	
OGTT - Tipo	torre
OGTQ - Qualificazione	costiera
OGTD - Denominazione	Torre del Tramariglio
RV - GERARCHIA	
RVE - RIFERIMENTO VERTICA	ALE
RVEL - Livello	bene individuo
CR - RIFERIMENTI GEO-TOPOG	RAFICI
CRD - COORDINATE	
CRDR - Sistema di riferimento	Gauss-Boaga
CRDX - Longitudine significativa	E8°10'44"
CRDY - Latitudine significativa	N40°35'12"
UB - UBICAZIONE	
CTS - CATASTO	
CTSF - Foglio	45
CTSD - Data foglio	1997
CTSP - Particelle	4
UBV - UBICAZIONE	
UBVA - Genere dell'affaccio	principale
UBVP - Ubicazione non viabilistica	l'edificio è situato su un promontorio a sinistra della strada per chi, superata la ex colonia penale del Tramariglio, vada alle grotte di Nettuno. L'accesso è garantito attraverso un viottolo, che si dirige verso il mare.
AU - DEFINIZIONE CULTURALE	
ATB - AMBITO CULTURALE	
ATBR - Riferimento all'intervento (ruolo)	costruzione
ATBD - Denominazione	ingegneri militari spagnoli

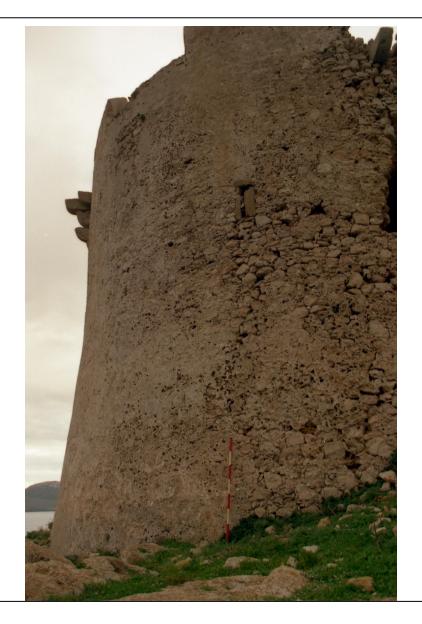
MMTO - Nome file S59000QT.jpg

MC - METADATI DI CATALOGAZIONE	
FTA - DOCUMENTAZIONE FOTOGRAFICA	
FTAP - Tipo	fotografia colore
FTAN - Codice identificativo	2(SBAPPSADSS116005)
FTAT - Note	particolare del fronte ovest (2001)
MM - METADATI DATO MULTIMEDIALE

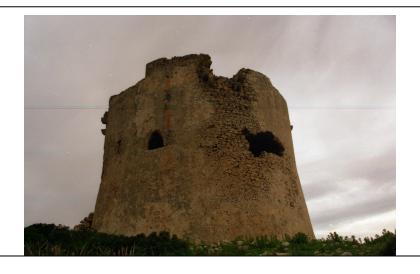
MMTO - Nome file S59000QU.jpg

MC - METADATI DI CATALOGAZIONE	
FTA - DOCUMENTAZIONE FOTOGRAFICA	
FTAP - Tipo	fotografia colore
FTAN - Codice identificativo	2(SBAPPSADSS116011)
FTAT - Note	fronte a sud (2001)

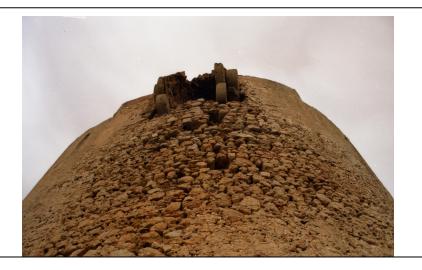
S59000QW.jpg

FTAT - Note fronte a nord (2001)

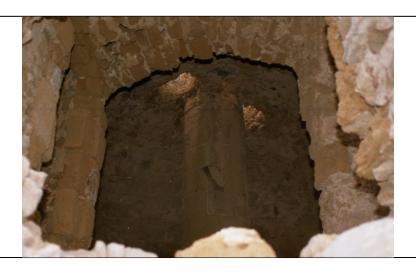
S59000QX.jpg

FTAT - Note vano interno: volta su pilastro circolare (2001)

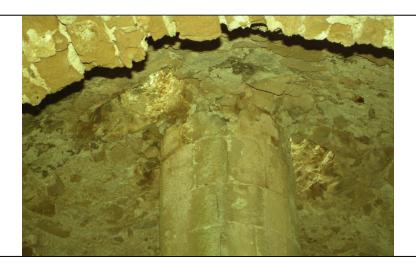
S59000QY.jpg

FTAT - Note particolare del vano interno: volta (2001)
