TSK Tipo scheda A
LIR Livello di ricerca C
NCT CODICE
UNIVOCO
NCTR Codice regione 19
NCTN Numero catalogo generale 00273084
NCR CODICE
REGIONALE
NCRN Numero catalogo Regione Siciliana A 003445
NCRV Suffisso
riferimento verticale
ROA Riferimento
oggetto aggregato ®
ESC Ente schedatore 88 SBGA PA//1//PROGETTO DI CATALOGAZIONE POR SICILIA 2000-2006 MISURA 2.02 AZIONE A
ECP Ente competente 88 SBGA PA//1

SETD Denominazione CIMITERO DI S. MARIA DI GESU
SETN Numero del settore DI
SETP Numero nel settore DI

OGT OGGETTO
OGTD Definizione CAPPELLA
OGTQ Qualificazione ® GENTILIZIA
OGTQ Qualificazione ® FUNERARIA
OGTN Denominazione CAPPELLA LANZA DI SCALEA
OGA ALTRA
DENOMINAZIONE ®
OGAG Genere di denominazione DI
OGAD Definizione DI
OGAQ Qualificazione ® DI
OGAN Denominazione DI

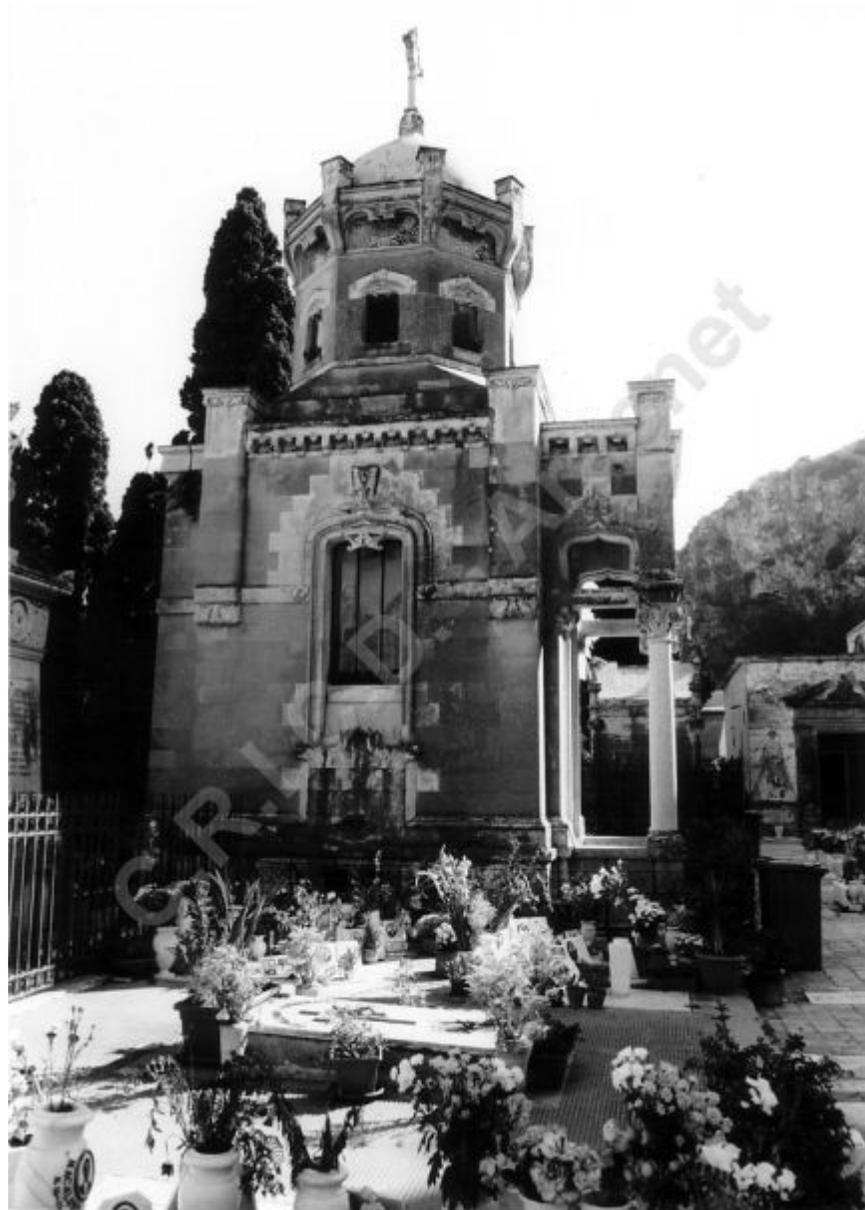
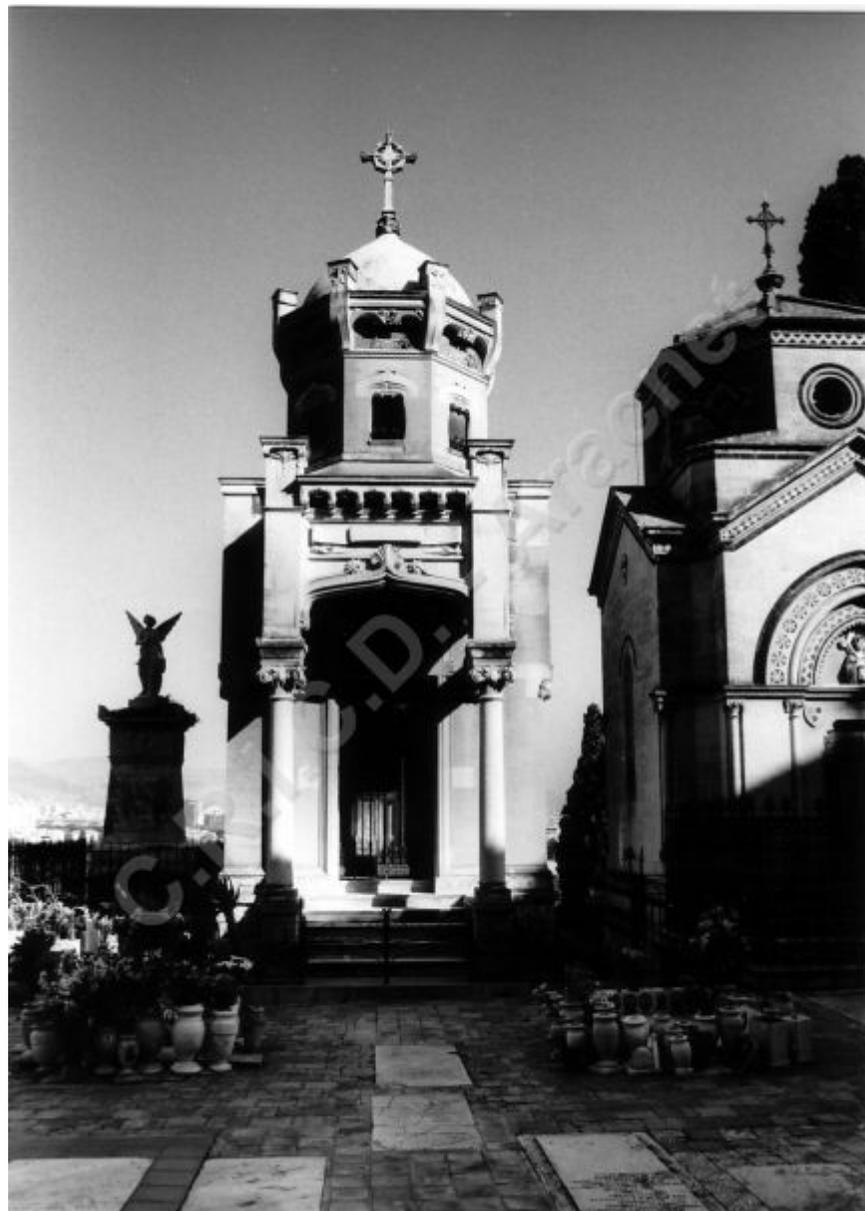
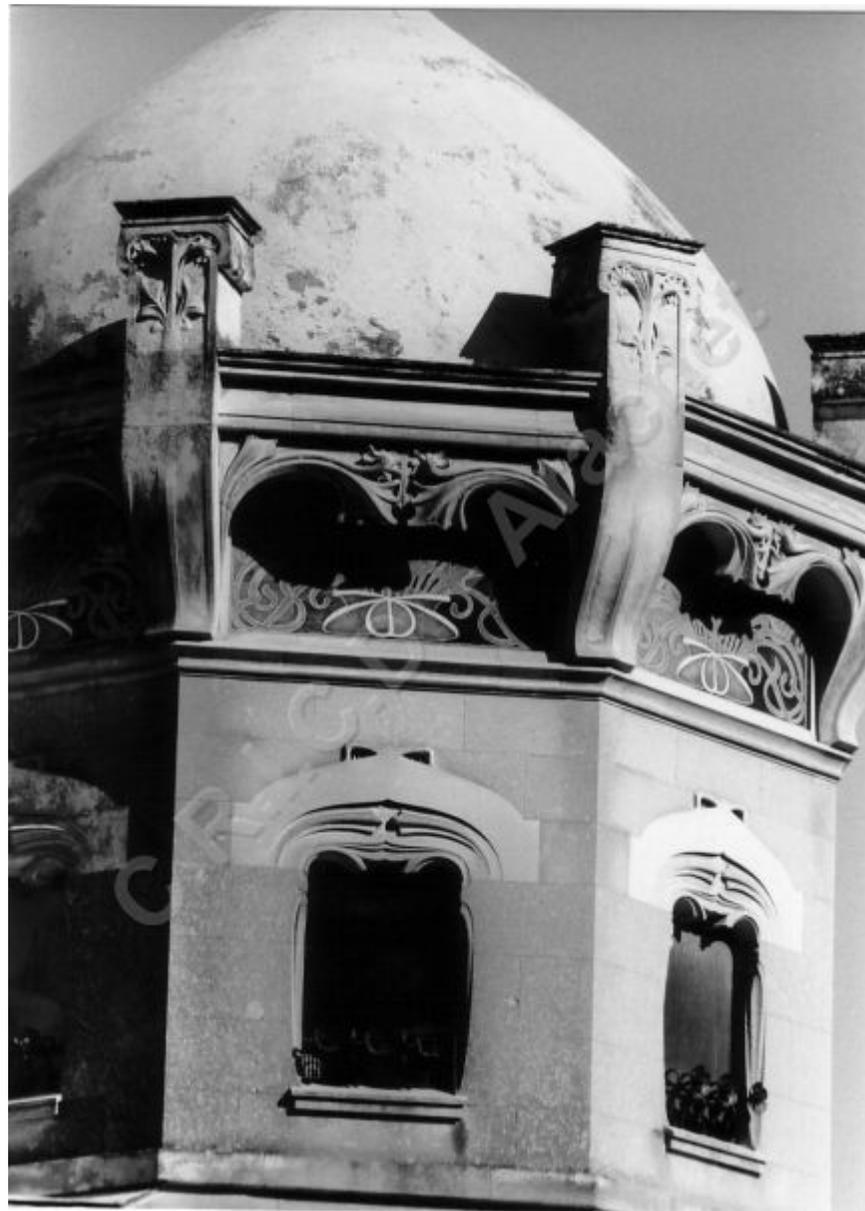
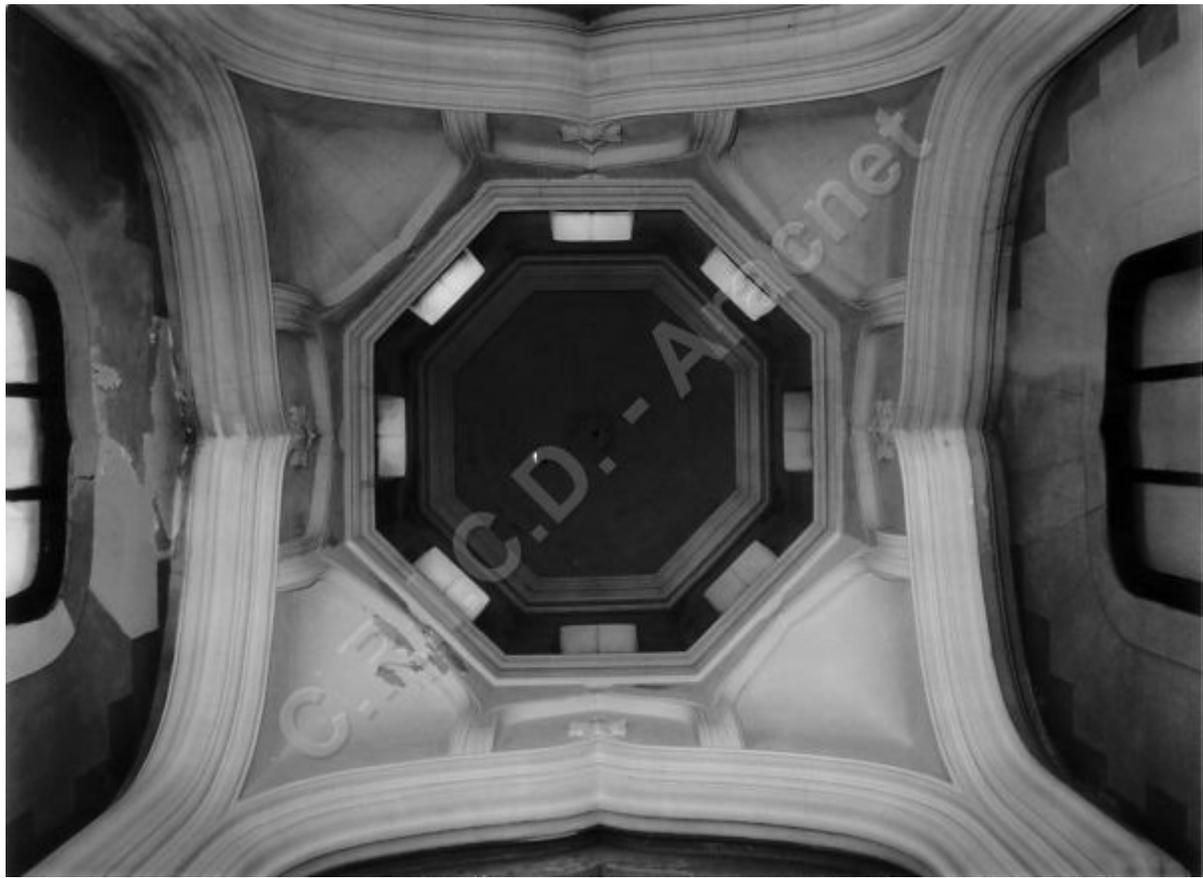
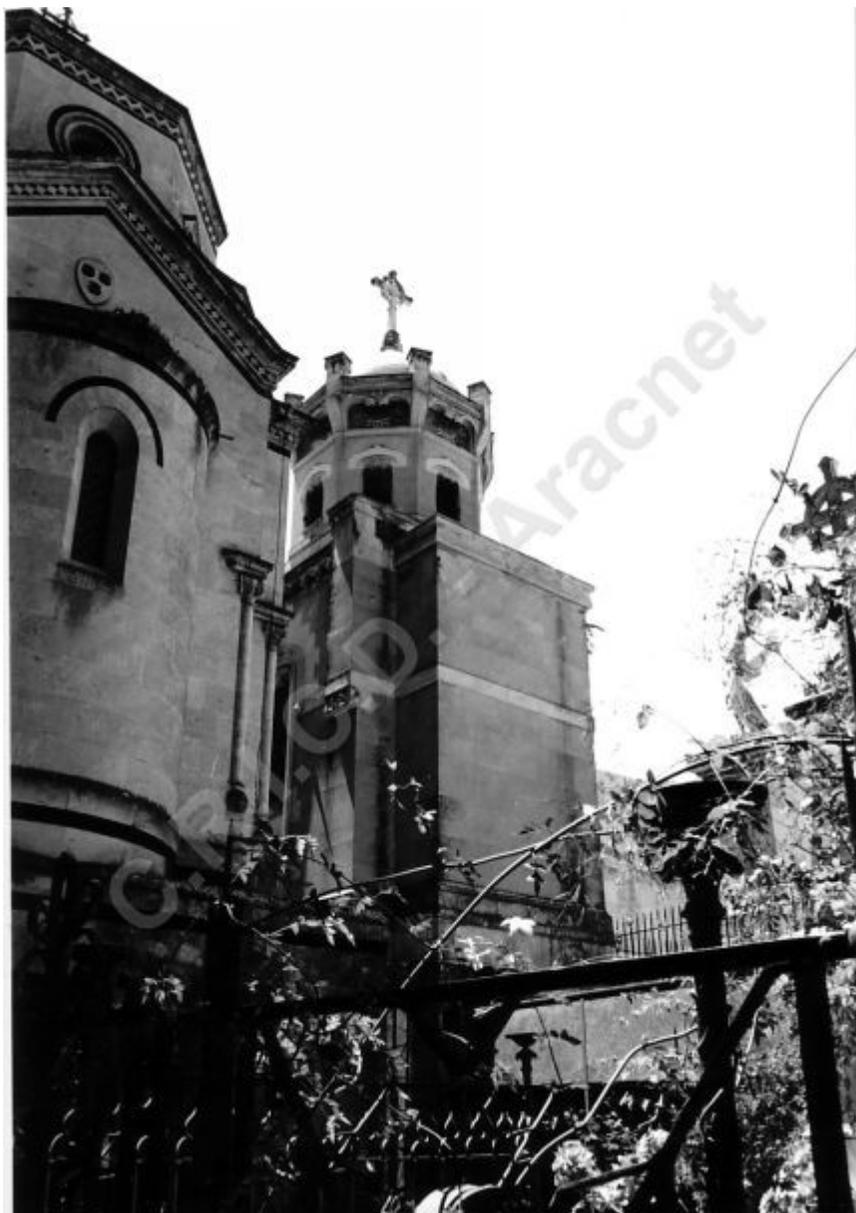
ALLEGATI FOTOGRAFICI

PRSS Indicazioni specifiche Gli agenti esterni (acque meteoriche, pulviscolo, piogge acide, smog ect) unitamente all'azione di agenti biodeteriogeni (funghi, licheni) hanno causato alterazioni al substrato esterno del paramento murario (croste nere). Le alterazioni prodotte sono più diffuse nelle superfici esposte agli agenti atmosferici. e in prossimità di ruscellamenti. L'azione erosiva del vento ha prodotto negli elementi sottili dei decori gravi mancanze e perdite di forma.

Non sono rilevabili dissesti che possono essere visivamente identificabili. La tipologia di degradi riscontrata è diffusa, in maniera omogenea, in tutti i fronti. I conci di calcarenite sono in buona parte aggrediti da formazioni di microrganismi (diffusa velatura nera) che si accentua con macchie nere più concentrate, negli elementi architettonici e nei decori più esposti e in prossimità dei doccioni in copertura e nella zona basamentale o dove comunque vi sono ruscellamenti e ristagni d'acqua. La patologia riscontrata rientra nella categoria di degradi di apposizione (croste e concrezioni) con un leggero processo di esfoliazione del substrato esterno nei casi più morbosi. Negli elementi decorativi scolpiti nella pietra l'azione erosiva degli agenti meteorici ha causato, .. perdita di forma e mancanze.

CPSS Indicazioni
specifiche L'azione degli agenti atmosferici ha provocato alterazioni al substrato superficiale del rivestimento. La superficie appare in più zone crepata e la pellicola protettiva di amianto è quasi del tutto scomparsa lasciando intravedere il rivestimento di malta cementizia.

L'azione degli agenti atmosferici ha provocato alterazioni al substrato superficiale della pietra della muratura e delle lastre di rivestimento (copertine dei frontoni, e lastre delle falde di raccordo). Questi fenomeni biodeteriogeni (funghi, licheni) hanno modificato chimicamente e fisicamente la superficie esterna della pietra e delle stesse lastre di marmo. Sono presenti fenomeni di apposizione (croste) su tutte le superfici esposte. In tutte le parti interessate è visibile un avanzato processo di alveolizzazione del substrato esterno con fenomeni di fratturazione. Le lastre di marmo, oltre alla perdita di colore e di brillantezza sono interessate da un avanzato processo corrosivo.

Non sono rilevabili, a vista, all'esterno e all'interno della cappella, dissesti o danni strutturali del tipo immediatamente riconoscibili. Le lesioni, presenti sugli stipiti delle finestre sono determinate da fenomeni di spalling prodotte dagli elementi di ancoraggio delle ringhiere in ferro alla muratura. Consistenti sono, invece, i degradi provocati (alterazioni fisico-chimiche) dagli agenti biodeteriogeni. Funghi, licheni, e deiezioni animali, sono diffusi in tutto il bene specie nel corpo del tamburo e della cupola dove l'azione degli agenti meteorologici e più incisiva. Alcuni fronti presentano formazioni di funghi su buona parte del prospetto ed hanno una concentrazione maggiore in prossimità di ruscellamenti e ristagni d'acqua (sporgenze, doccioni). Questi agenti patogeni hanno causato la formazione di croste e fenomeni di corrosione con alveolizzazioni e disgregazione con perdita di forma dei decori scolpiti nella calcarenite. Anche l'azione del vento ha contribuito al deterioramento del bene; in alto nel tamburo e alla base sono visibili nel paramento murario fenomeni erosivi provocati proprio dall'azione fisica del vento. All'interno della cripta nella parete frontale sono visibili, negli angoli, in alto, distacchi di intonaco e del rivestimento marmoreo. Nella stessa parete, in basso, macchie con presenza di umidità.
