TSK Tipo scheda	A
LIR Livello di ricerca	C
NCT CODICE	
UNIVOCO	
NCTR Codice regione	19
NCTN Numero catalogo generale	00273085
NCR CODICE	
REGIONALE	
NCRN Numero catalogo Regione Siciliana	A 003446
NCRV Suffisso riferimento verticale	
ROA Riferimento oggetto aggregato ®	
ESC Ente schedatore	88 SBCA PA//1//PROGETTO DI CATALOGAZIONE POR SICILIA 2000-2006 MISURA 2.02 AZIONE A
ECP Ente competente	88 SBCA PA//1

PVCP Provincia	PA
PVCC Comune	PALERMO
PVCF Frazione	SANTA MARIA DI GESU'
PVCL Località	DI
PVL Altra località	DI
CST CENTRO	
STORICO	
CSTN Numero d'ordine	DI
CSTD Denominazione	DI
CSTA Carattere amministrativo	DI
ZUR ZONA URBANA ®	
ZURN Numero	DI
ZURT Tipo ®	DI
ZURD Denominazione ®	DI
SET SETTORE	
SETT Tipo	SU ANOMALO
SETD Denominazione	CIMITERO DI S. M. DI GESU'

OGT OGGETTO  
OGTD Definizione CAPPELLA  
OGTQ Qualificazione ® GENTILIZIA  
OGTQ Qualificazione ® FUNERARIA  
OGTN Denominazione CAPPELLA MERCADANTE  
OGA ALTRA  
DENOMINAZIONE ®  
OGAG Genere di denominazione DI  
OGAD Definizione DI  
OGAQ Qualificazione ® DI  
OGAN Denominazione DI

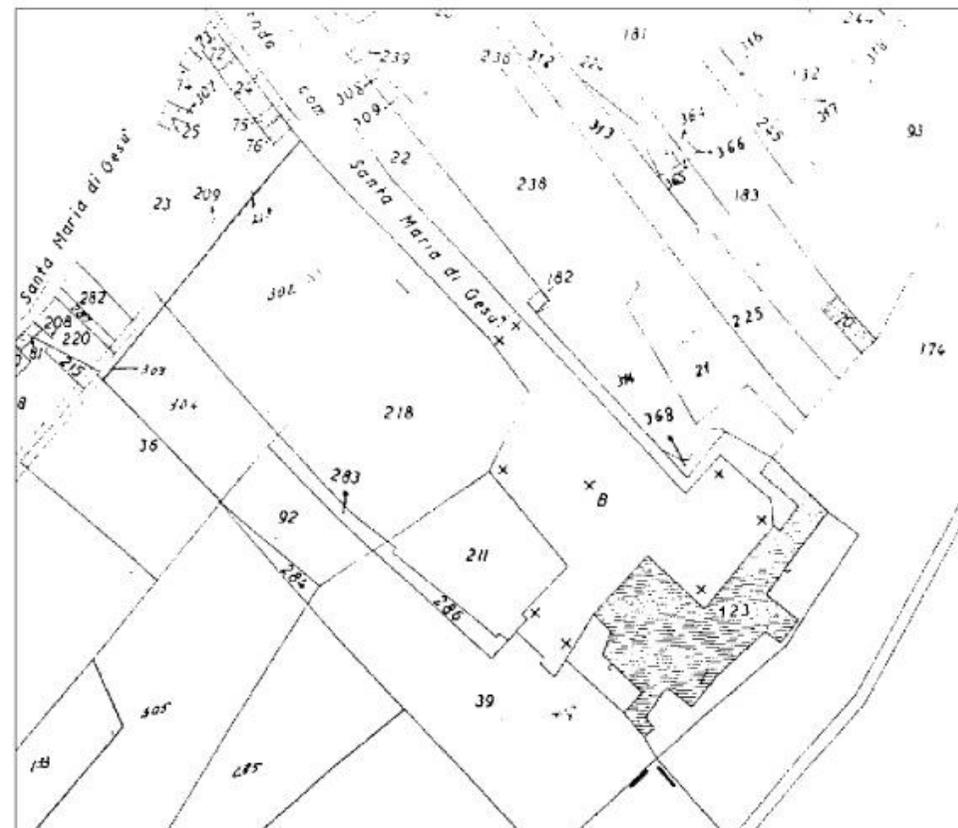
TSK Tipo scheda <b>A</b>	NCTN Numero Catalogo generale C0000015	NCRN Numero catalogo Regione Siciliana A0000015	REGIONE 19
SFC Stralcio foglio catastale 001	NCRV Suffisso rif. verticale	ECP Ente competente 88 SBCA PA//1	
ESC Ente schedatore 88 SBCA PA//1//Progetto di Catalogazione//POR Sicilia 2000-2006// Misura 2.02 Azione A			
OGTN Denominazione Cappella Gentilizia Mercadante			
ALGP Tipo allegato			
ALGS Specifiche allegato			
ANNOTAZIONI Stralcio Foglio Catastale F 87 p.lla B a scala 1:2000			
ALTRI ALLEGATI		Gestione informatizzata allegati VDSN 001 VDST CD ROM VDSI Cappella gentilizia Mercadante VDSP 001	
DATA: Allegato eseguito a cura di:  Geol. M.A. Caltagirone <i>Nome e Cognome</i> <span style="float: right;"><i>Firma</i></span>			
ALGG Collocazione originale: 88 SBCA PA//1

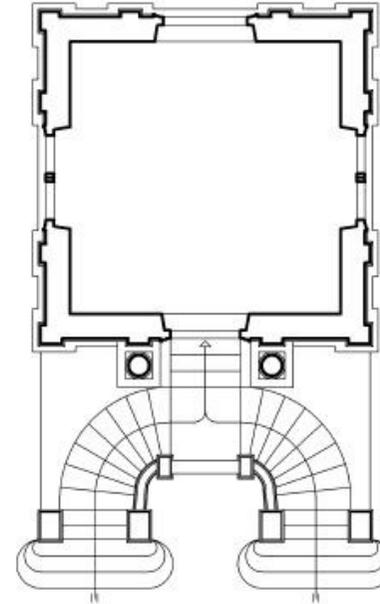
TSK Tipo scheda <b>A</b>	NCTN Numero Catalogo generale C0000015	NCRN Numero catalogo Regione Siciliana A0000015	REGIONE 19
ALGN N. Allegato grafico 004	NCRV Suffisso rif. verticale	ECP Ente competente 88 SBCA PA//1	
ESC Ente schedatore 88 SBCA PA//1//Progetto di Catalogazione//POR Sicilia 2000-2006// Misura 2.02 Azione A			
OGTN Denominazione Cappella Gentilizia Mercadante			
ALGP Tipo allegato Sezione orizzontale//1:50			
ALGS Specifiche allegato Rilievo a quota +4,00 mt.			
ANNOTAZIONI			
ALTRI ALLEGATI	Gestione informatizzata allegati VDSN 004 VDST CD ROM VDSI Cappella gentilizia Mercadante VDSP 004		
DATA: Allegato eseguito a cura di:  Arch. Stefano Fulvio <i>Nome e Cognome</i> <span style="float: right;"><i>Firma</i></span>			
ALGG Collocazione originale: 88 SBCA PA//1

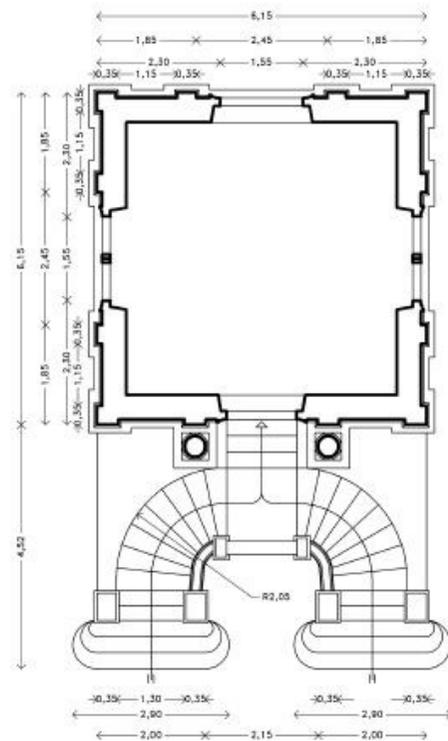
TSK Tipo scheda <b>A</b>	NCTN Numero Catalogo generale C0000015	NCRN Numero catalogo Regione Siciliana A0000015	REGIONE 19
ALGN N. Allegato grafico 004	NCRV Suffisso rif. verticale	ECP Ente competente 88 SBCA PA//1	
ESC Ente schedatore 88 SBCA PA//1//Progetto di Catalogazione//POR Sicilia 2000-2006// Misura 2.02 Azione A			
OGTN Denominazione Cappella Gentilizia Mercadante			
ALGP Tipo allegato Sezione orizzontale//1:50			
ALGS Specifiche allegato Rilievo quotato			
ANNOTAZIONI			
ALTRI ALLEGATI	Gestione informatizzata allegati VDSN 005 VDST CD ROM VDSI Cappella gentilizia Mercadante VDSP 005		
DATA: Allegato eseguito a cura di:  Arch. Stefano Fulvio <i>Nome e Cognome</i> <span style="float: right;"><i>Firma</i></span>			
ALGG Collocazione originale: 88 SBCA PA//1
