SETD Denominazione CIMITERO DI S. MARIA DI GESU'

OGTD Definizione CAPPELLA

OGTN Denominazione CAPPELLA NICOSIA

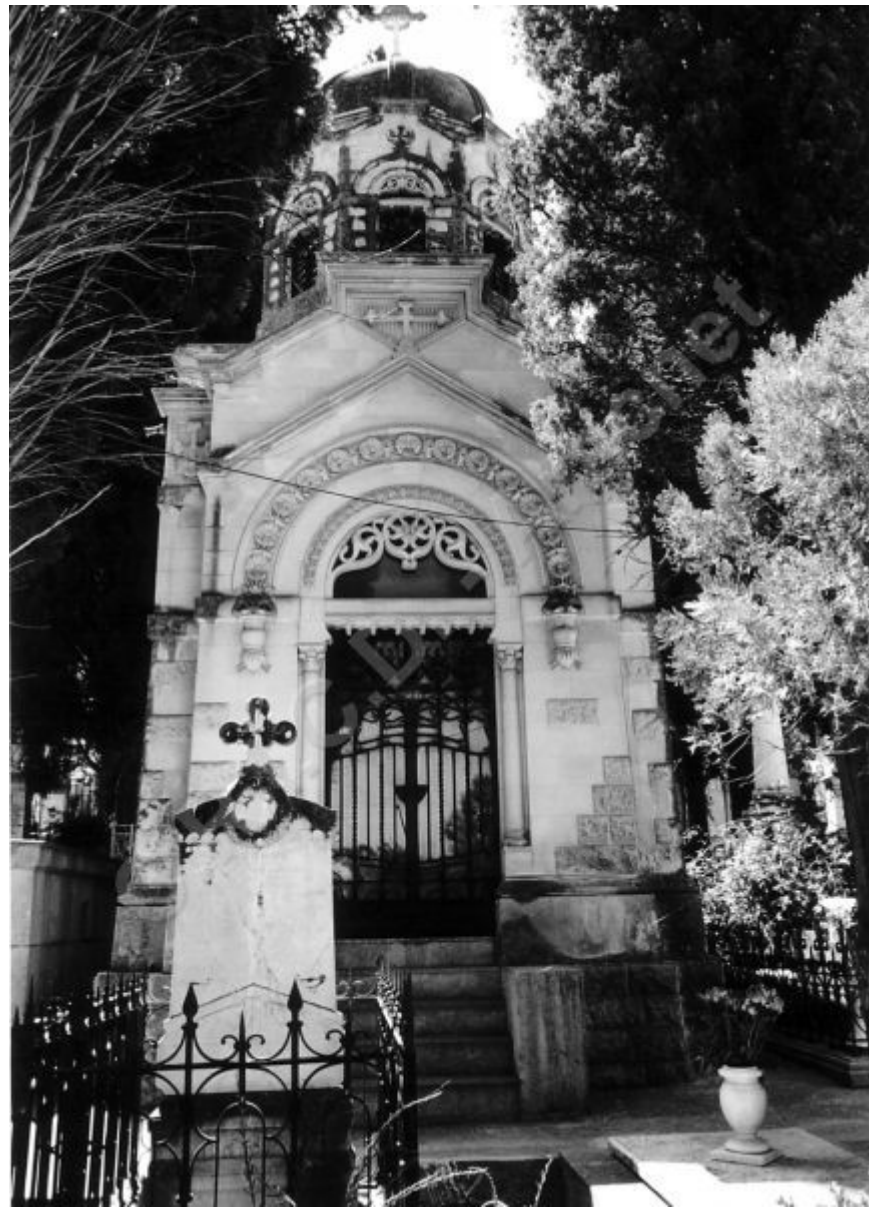
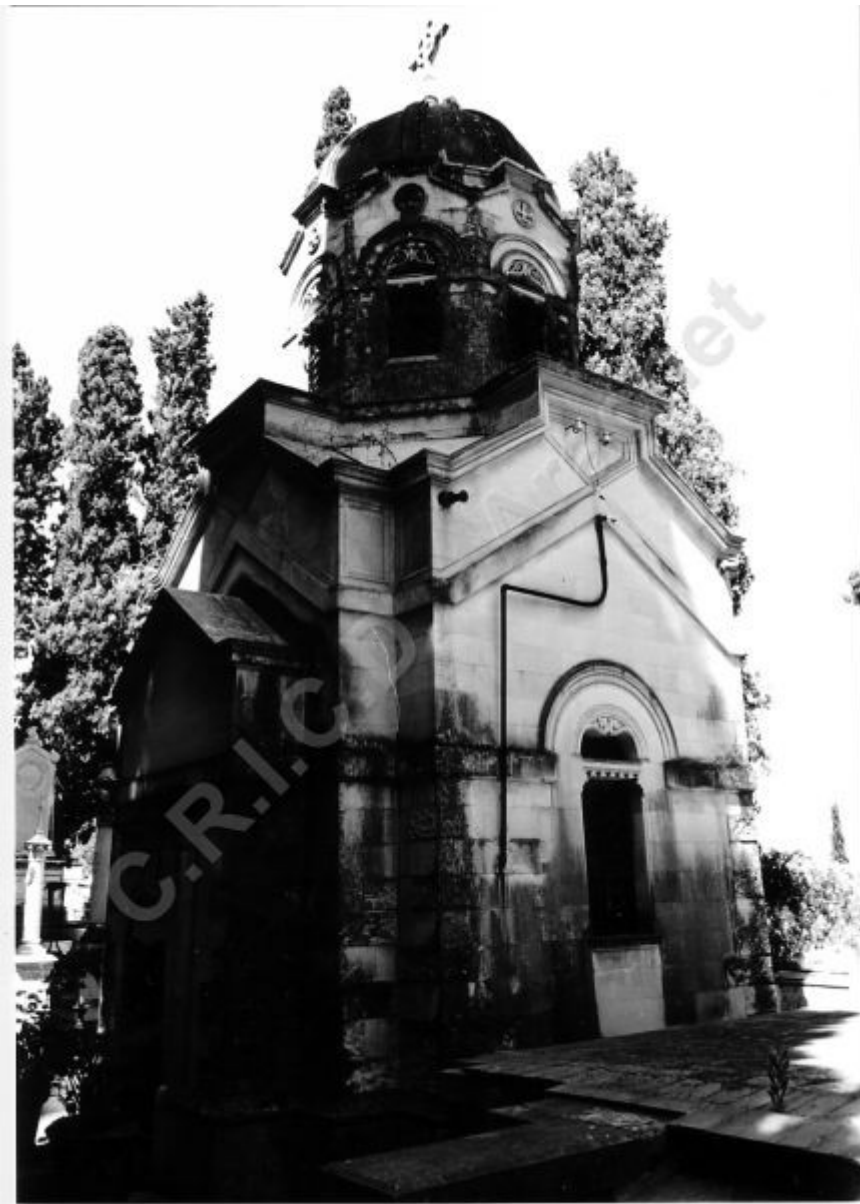
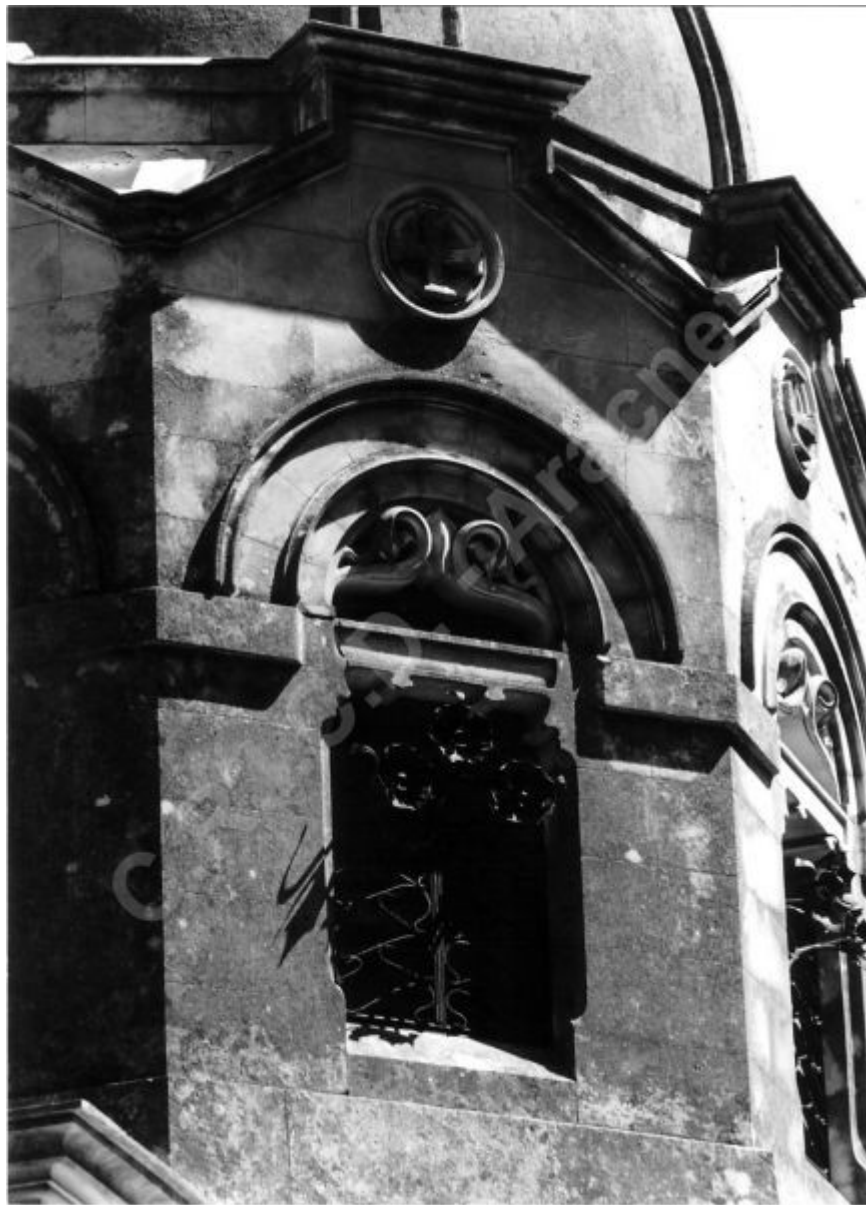
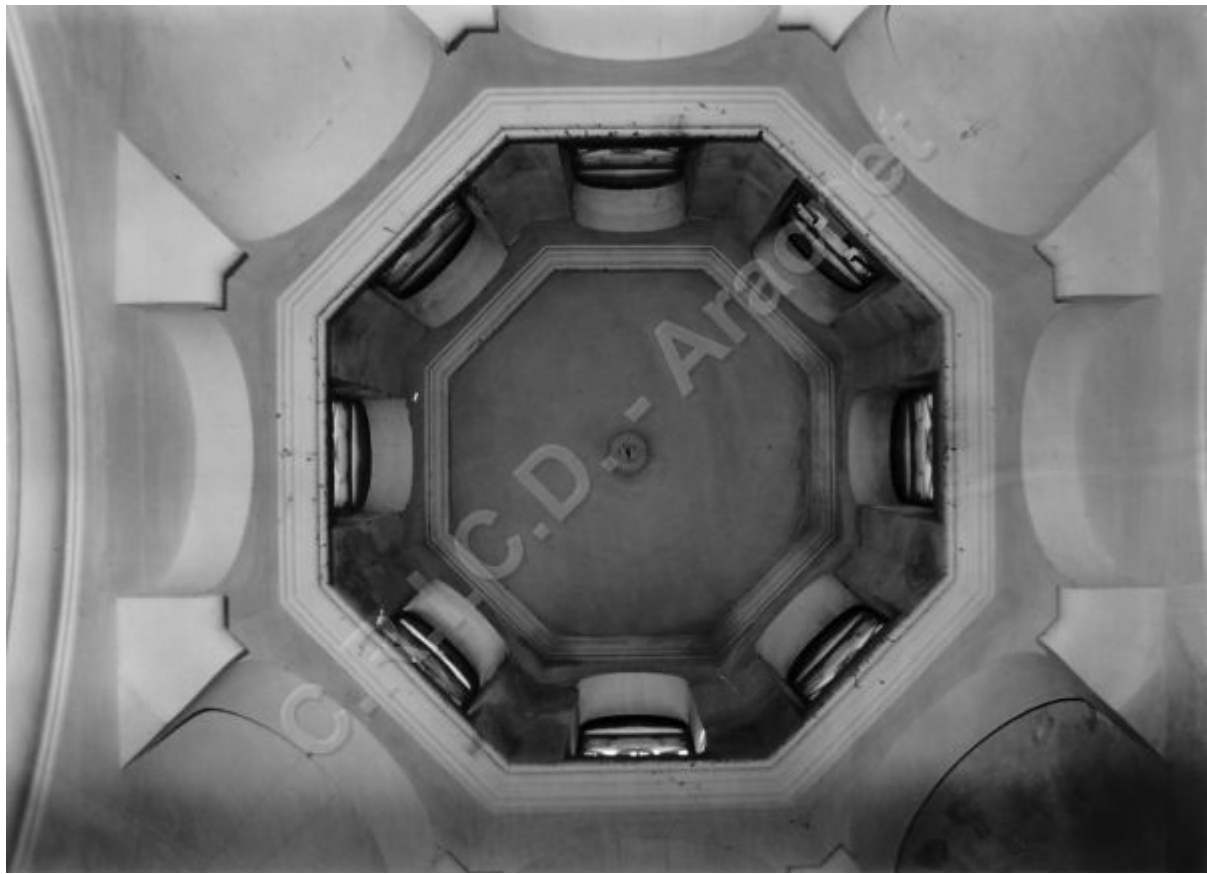
ALLEGATI FOTOGRAFICI

PRSS Indicazioni specifiche Gli agenti esterni (acque meteoriche, pulviscolo, piogge acide, smog etc) unitamente all'azione di microrganismi biodeteriogeni quali funghi, licheni, muschi, e l'apposizioni di deiezioni animali hanno causato alterazioni al substrato esterno del paramento murario con formazioni di croste e disgregazione della superficie dei conci. Le alterazioni prodotte sono più diffuse nelle superfici esposte agli agenti atmosferici (cupola, tamburo, sporgenze) e in prossimità di ruscellamenti.

PRSS Indicazioni
specifiche Gli agenti esterni (acque meteoriche, pulviscolo, piogge acide, smog etc) unitamente all'azione di biodeteriogeni quali funghi, licheni, muschi, hanno causato alterazioni al substrato esterno del paramento murario con formazioni di croste e disgregazione della superficie dei conci. Le alterazioni prodotte sono più diffuse nelle superfici esposte agli agenti atmosferici (cupola, tamburo) e in prossimità di ruscellamenti.

La cappella non presenta dissesti statici che possano essere visivamente rilevabili ed identificabili. L'azione biodegradante degli agenti esterni è contenuta e localizzata in alcune zone del paramento murario. All'interno della cripta, sbirciando dal portoncino d'ingresso, è possibile notare, sulla parete di fondo vaste chiazze d'umido con efflorescenze bianche. Le lastre di marmo che ricoprono in larga parte la cripta, sono interessate da formazioni di funghi e croste. All'interno della cappella si riscontrano vaste macchie di umidità con efflorescenze bianche. Lungo le pareti del tamburo e nelle zone di raccordo tra le pareti della cappella la base del tamburo si notano macchie nere. La parte superiore del manufatto (tamburo) presenta ruscellamenti con formazioni diffuse di funghi e croste più concentrate sotto a sporgenze, lungo i bordi superiori del paramento murario
