OGTD - Definizione tipologica	edificio
OGTQ - Qualificazione	rurale
OGTN - Denominazione	edificio rustico di San Prospero

PVCR - Regione	Emilia Romagna
PVCP - Provincia	PR
PVCC - Comune	Parma
PVCE	San Pancrazio
PVCI - Indirizzo	Via Emilia Est
CS - LOCALIZZAZIONE CATASTALE	
CTL - Tipo di localizzazione	localizzazione fisica
CTS - LOCALIZZAZIONE CATASTALE	
CTSC - Comune	Parma/ San Lazzaro
CTSF - Foglio/Data	35/1980
AU - DEFINIZIONE CULTURALE	
ATB - AMBITO CULTURALE	
ATBR - Riferimento all'intervento	costruzione
ATBD - Denominazione	edilizia parmense
ATBM - Fonte dell'attribuzione	contesto
RE - NOTIZIE STORICHE	
REN - NOTIZIA	
RENR - Riferimento	intero bene
RENS - Notizia sintetica	preesistenze
REL - CRONOLOGIA, ESTREMO REMOTO	
RELS - Secolo	sec. XV
RELV - Validita'	(?)
REV - CRONOLOGIA, ESTREMO RECENTE	
REVS - Secolo	sec. XV
REVV - Validita'	(?)
PE - PREESISTENZE	
PRE - PREESISTENZE	
PREU - Ubicazione	facciata
PREI - Individuazione	tracce di alte ghiere nella muratura
SI - SPAZI	
SII - SUDDIVISIONE INTERNA	
SIIR - Riferimento	intero bene
SIIN - Numero di piani	2

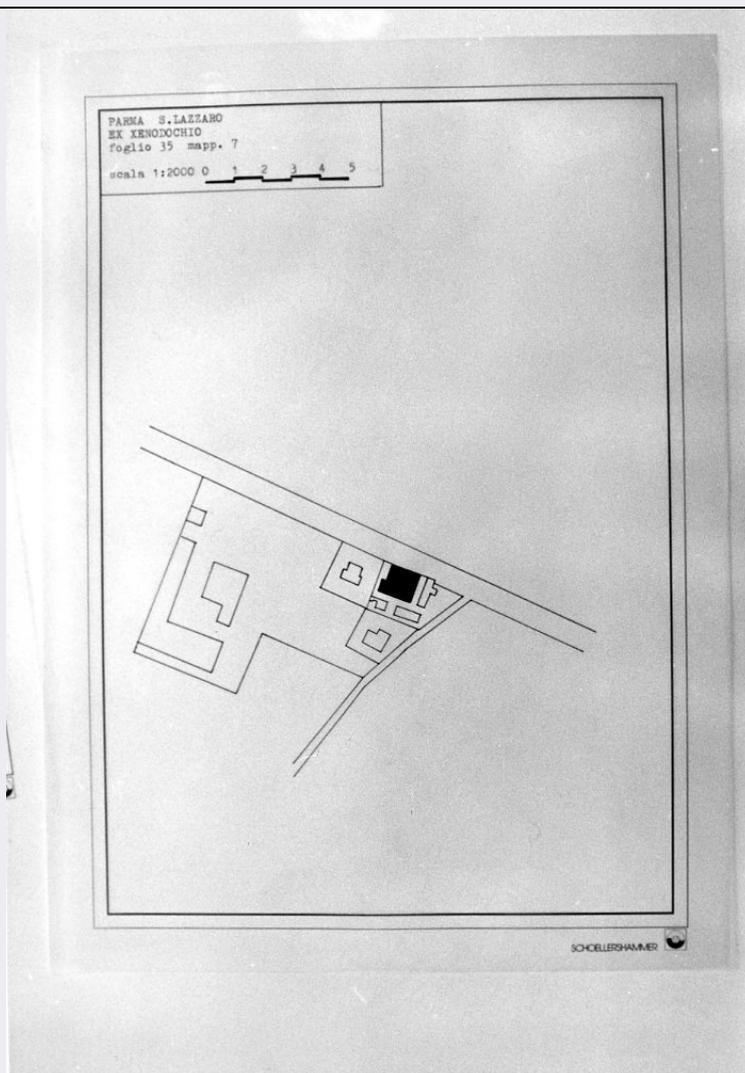
FTAX - Genere	documentazione allegata
FTAP - Tipo	fotografia b/n
FTAD - Data	1980
FTAE - Ente proprietario	SBAP PR
FTAN - Codice identificativo	00125635_F.1

IS - IMPIANTO STRUTTURALE	
IST - Configurazione strutturale primaria	edificio a pianta quadrangolare con muri portanti longitudinali in mattoni pieni; muratura in cotto, rivestita da intonaco quasi scomparso; copertura a tetto a due falde con struttura in travi lignee e tavelloni
PN - PIANTA	
PNR - Riferimento alla parte	intero bene
PNT - PIANTA	
PNTF - Forma	quadrangolare

STCC - Stato di conservazione	cattivo
--------------------------------------	---------

STCC - Stato di conservazione	pessimo
--------------------------------------	---------

RSTR - Riferimento alla parte	coperture
RSTI - Data inizio	non accertata
RSTF - Data fine	non accertata
RSTT - Tipo di intervento	Di recente, il tetto è stato parzialmente restaurato con aggiunta di tavelloni e sostituzione del manto di copertura in coppi da tegole; queste modifiche hanno risolto il problema delle infiltrazioni d'acqua che si verificavano ad ogni pioggia.
