SCHEDA

OGTD - Definizione tipologica	torre
OGTQ - Qualificazione	campanaria
OGTN - Denominazione	Campanile Chiesa di S. Nicola

PVCS - Stato	ITALIA
PVCR - Regione	Molise
PVCP - Provincia	IS
PVCC - Comune	Pizzone
PVCL - Località	PIZZONE
PVCI - Indirizzo	Piazza San Nicola
PVCV - Altre vie di comunicazione	Piazza IV Novembre
PVCA	Via Roma 4
PVCA	via Porta Pia 6
PVE - Diocesi	ISERNIA-VENAFRO

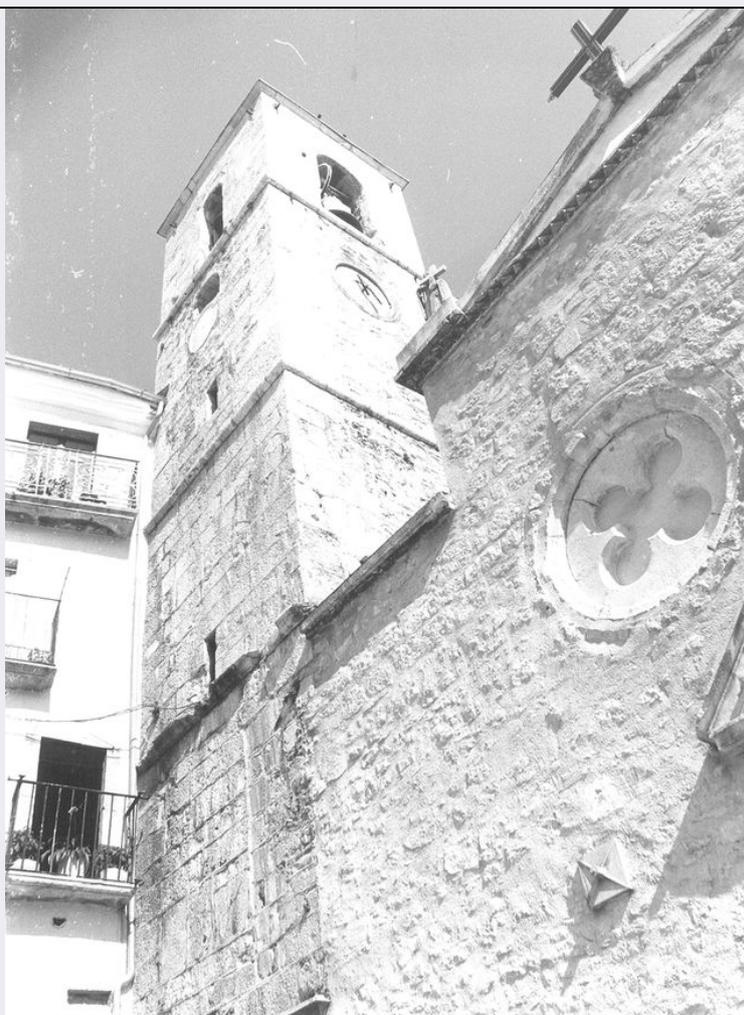
FTAX - Genere	documentazione allegata
FTAP - Tipo	fotografia b/n
FTAA - Autore	Navarino Salvatore
FTAD - Data	1995/00/00
FTAE - Ente proprietario	SBAP Molise
FTAC - Collocazione	CCXXXIII-4-8 (inv. 80665)
FTAN - Codice identificativo	SBAAAASCB80665
FTAT - Note	Scorcio prospettico fronte anteriore Ovest
FTAF - Formato	18x24 13x18
