SCHEDA

| OGTD - Definizione tipologica | casa |
| OGTN - Denominazione | CASA TRECENTESCA IN VIA ROMA, 23 |

| PVCI - Indirizzo | via Roma, 23 |

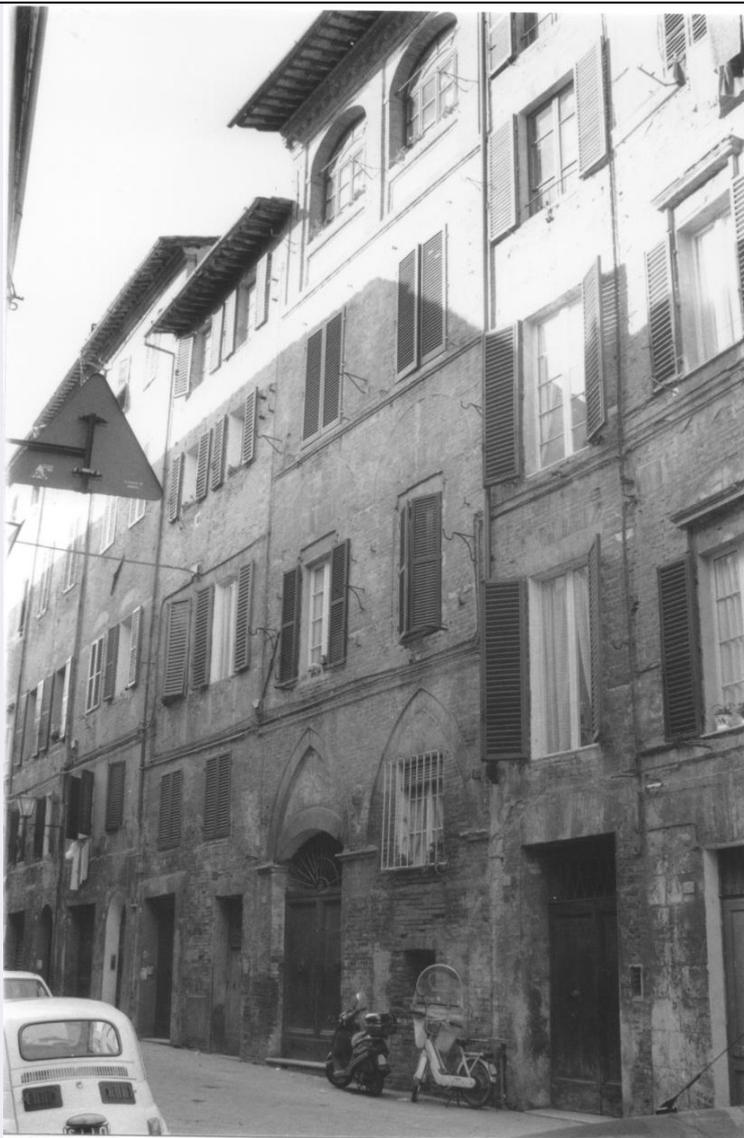
| RENN - Notizia | L'edificio presenta ancora l'originaria struttura trecentesca che nel fronte su via Roma è relativa soprattutto al piano terreno. Questa è caratterizzata da due arcate a sesto acuto di cui una è attualmente tamponata mentre l'altra, ridimensionata da un arco scemo, costituisce l'ingresso principale. La pianta del fabbricato, lunga e stretta, occupa l'intera profondità dell'isolato, trovando un affaccio secondario su via Fieravecchia. Sempre sul fronte principale al disopra del piano terreno la struttura si eleva su due livelli culminando con un'ampia ed elegante loggia a due arcate a sesto ribassato, spartita da lesene lisce e sormontata da una ricca cornice di sottogronda formata da sagome e dentelli. Questo intervento è da far risalire ad epoca tardo rinascimentale, ispirata ai canoni dell'architettura peruzziana. Al primo piano, in corrispondenza del primo ordine di finestre si individuano ancora nella muratura due ampie arcate a tutto sesto. |

| FTAT - Note | prospetto principale su via Roma |

| IST - Configurazione strutturale primaria | Edificio che si sviluppa su quattro piani; strutture portanti in laterizio; copertura a tetto con manto in laterizio. |
