SCHEDA

| OGTD - Definizione tipologica | complesso rurale |
| OGTN - Denominazione | Masseria D'Alessandro |

| PVCC - Comune | Gambatesa |

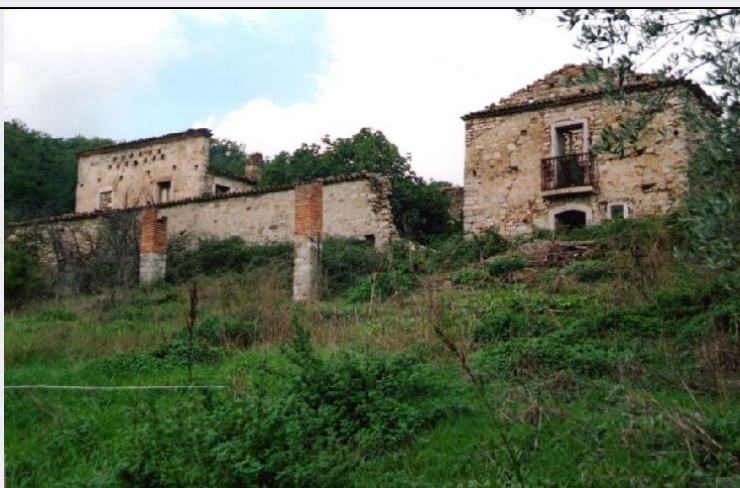
Aggregato di case sviluppato intorno ad un cortile ormai non più accessibile a causa dello stato di tutto il complesso, costituito da una casa con facciata ad attico, una casa con facciata a capanna con balcone in pietra e ringhiera in ferro battuto, una torretta a monte, una stalla a valle ed un grande portico di cui restano solo alcuni pilastri. All'interno del cortile era ubicata la scala di accesso ai piani superiori. Al piano terra 7 vani, 9 vani al livello superiore. Caratteristiche in sommità delle facciate le buche piccionaie.

| STCC - Stato di conservazione | pessimo |
