SCHEDA

OGT - OGGETTO	
OGTD - Definizione tipologica	casa
OGTQ - Qualificazione	rurale
OGTN - Denominazione	Casa Lallì

PVCS - Stato	ITALIA
PVCR - Regione	Molise
PVCP - Provincia	CB
PVCC - Comune	Bonefro
PVCL - Localita'	BONEFRO
PVCI - Indirizzo	Contrada Colle San Nicola
PVCV - Altre vie di comunicazione	Strada Statale Magliana n. 376

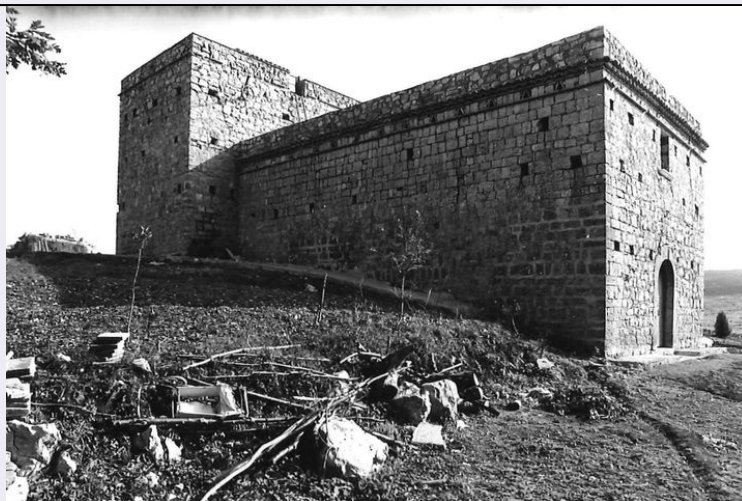
SIIN - Numero di piani	+3
SIIP - Tipo di piani	p. seminterrato-1; p.t; p.1
SIIV - Suddivisione verticale	a elementi seriali
IS - IMPIANTO STRUTTURALE	
IST - Configurazione strutturale primaria	L'edificio a blocco, aggregazione di due volumi semplici rettangolari, ha una pianta ad L. Muratura in pietra calcarea, solai piani in ferro e precompresso, copertura piana. Il piano seminterrato è adibito a stalla e magazzino, il 1° livello ha una cucina ed un ampio locale polifunzionale, il 2° livello una camera cui si accede dalla cucina sottostante tramite una scala a pioli. Sul fronte Sud-Ovest un portale ad arco sormontato da una finestra, sul fronte Nord-Est un portale ad arco in mattoni come le due finestre al livello superiore. Le finestre presentano soglie in pietra e spallette in pietra o mattoni. Gli accessi presentano incorniciature in pietra, gli infissi sono in legno.
PN - PIANTA	
PNR - Riferimento alla parte	intero bene

LSIC - Tecnica	incisa/o
LSIM - Materiali	pietra
CO - CONSERVAZIONE	
STC - STATO DI CONSERVAZIONE	
STCR - Riferimento alla parte	intero bene
STCC - Stato di conservazione	mediocre
US - UTILIZZAZIONI	
USA - USO ATTUALE
