dell'oggetto	assemblaggio
QNT - QUANTITA'	
QNTN - Numero oggetti /elementi	2
SG - SOGGETTO	
SGT - SOGGETTO	
SGTI - Identificazione	Architetture - Chiese - Brescia
SGTD - Indicazioni sul soggetto	Brescia - Duomo Vecchio o Rotonda - Esterno - Dettaglio di due finestre riprese dall'esterno - prima del restauro
SGL - TITOLO	
SGLT - Titolo proprio	Brescia - Duomo Vecchio
SGLS - Specifiche del titolo	manoscritto sul recto del supporto secondario
LC - LOCALIZZAZIONE GEOGRAFICO-AMMINISTRATIVA	
PVC - LOCALIZZAZIONE GEOGRAFICO-AMMINISTRATIVA ATTUALE	
PVCR - Regione	Lombardia
PVCP - Provincia	BS
PVCC - Comune	Brescia
LDC - COLLOCAZIONE SPECIFICA	
LDCT - Tipologia	palazzo
LDCQ - Tipologia	uffici amministrativi
LDCN - Denominazione attuale	Palazzo Porro Schiaffinati, ex Chizzola
LDCU - Indirizzo	via Gezio Calini, 26
LDCM - Denominazione raccolta	Archivio fotografico SBAP BS
UB - UBICAZIONE E DATI PATRIMONIALI	
UBF - UBICAZIONE FOTO

ISRI - Trascrizione Duomo Vecchio di Brescia - / Finestra A dalla parte superiore veduta/ dall'esterno - Spalla destra - Vedasi/ anche qui il piano inclinato del/ davanzale originale-/ All'altezza di m. 0.15 sopra la parte più alta del davanzale ed alla distanza di

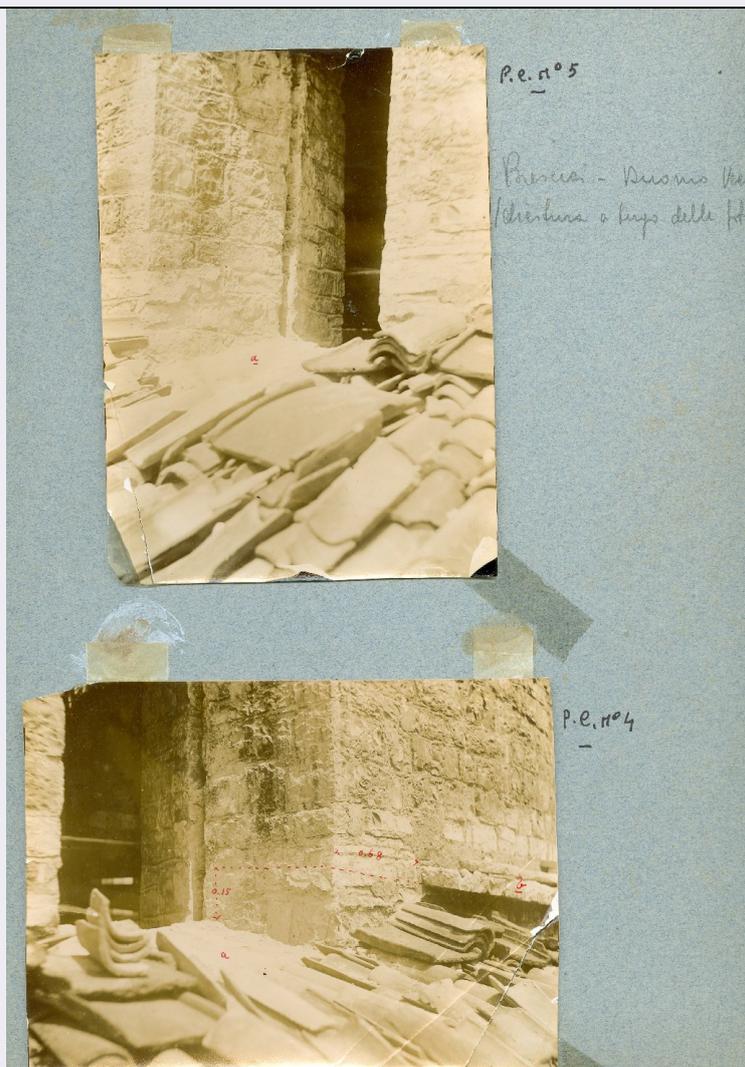
scess/siva di destra./ Questo corso di pietra che serviva/ a mandare l'acqua piovana sul/ tetto dalla parte inferiore della rotonda/ è [...] e non si trova che nella tratta "a" segnata in pianta/ 16 Maggio 1892/ AB.

Duomo Vecchio di Brescia - /Fianco sinistro della finestra A della parte/ superiore veduta dall'esterno - Vedasi/ anche il davanzale originale inclinato/ con tracce del piano fatto con malta/ forte -/ Questa e le altre finestre non furono/ ancora restaurate - / 16 Maggio 1892/ AB.
