# SCHEDA

PVCC - Comune Mantova

| <b>OGTD - Definizione</b> | elemento di decorazione architettonica a rilievo |
| <b>SGTI - Identificazione</b> | motivo decorativo a dentelli |

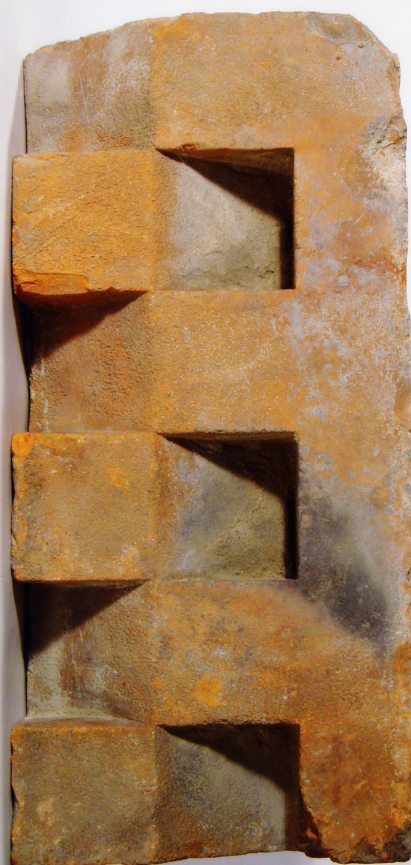
| <b>MTC - Materia e tecnica</b> | terracotta a rilievo realizzata mediante stampo |
| <b>STCC - Stato di conservazione</b> | discreto |
| <b>STCS - Indicazioni specifiche</b> | tracce di sporco/ piccole scheggiature/ tracce di malta |
| <b>DESO - Indicazioni sull'oggetto</b> | elemento modulare decorato con motivo a dentelli, realizzato a stampo e destinato a costituire una modanatura |
