# SCHEDA

OGTD - Definizione palazzo imperiale

<b>INT - Interpretazione</b>	Settore di rappresentanza del palazzo imperiale
------------------------------	---

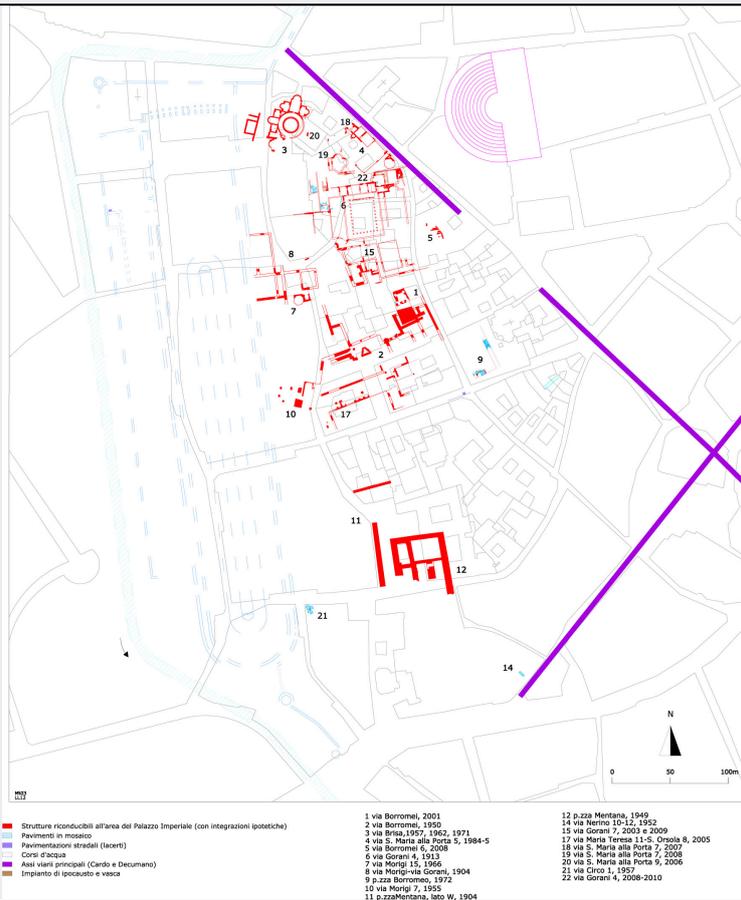
<b>FTAN - Codice identificativo</b>	pianta palazzo imperiale
-------------------------------------	--------------------------

I resti fanno parte delle strutture del palazzo imperiale. E' stato messo in luce un grande complesso, di cui rimangono fondazioni in conglomerato di ciottoli e qualche tratto di alzato in laterizi. Vi sono anche tracce di pavimenti in laterizi a diversi livelli e suspensurae. Le pareti sono intonacate con cocchiopesto e a sud vi sono tracce di una vasca. Si tratta di un gruppo di vani absidati disposti in modo simmetrico intorno ad un ambiente centrale del diametro di 20,70 m, sul cui muro ad anello doveva poggiare un colonnato interno, preceduto da un atrio anch'esso absidato. L'edificio, che aveva un impianto di riscaldamento, al momento della scoperta era stato ritenuto termale e solo successivamente è stato riferito al settore di rappresentanza del palazzo imperiale. Dall'atrio a forcipe, il corridoio con le estremità absidate, si accede al peristilio circolare su cui si affacciano tre gruppi di ambienti. Al centro la grande sala absidata in asse con l'ingresso è un probabile triclinio. Gli ambienti laterali simmetrici, absidati e con nicchie, possono essere interpretati come cubicoli con le alcove per i letti. I gruppi di vani sui due lati sembrano svolgere la stessa funzione di quello centrale, con triclini e cubicola con le alcove di dimensioni minori. Il complesso presenta confronto con analoghe strutture della villa di Piazza Armerina, interpretate come appartamenti del "dominus", e suggerisce di riconoscervi un settore di rappresentanza del palazzo imperiale, articolato in tre appartamenti distinti. I resti sono stati conservati in situ.

<b>FTAP - Tipo</b>	fotografia digitale (file) - riproduzione disegno
--------------------	---
