SCHEDA

OGTD - Definizione tipologica	corte
OGTQ - Qualificazione	rurale
OGTN - Denominazione	Villa Fiaccadori

OGAG - Genere denominazione	locale
OGAD - Denominazione	Bonine Basse

PVCS - Stato	ITALIA
PVCR - Regione	Lombardia
PVCP - Provincia	MN
PVCC - Comune	Gonzaga
PVCE	Bonine basse, Bondeno
PVCI - Indirizzo	Brigate Garibaldine 28

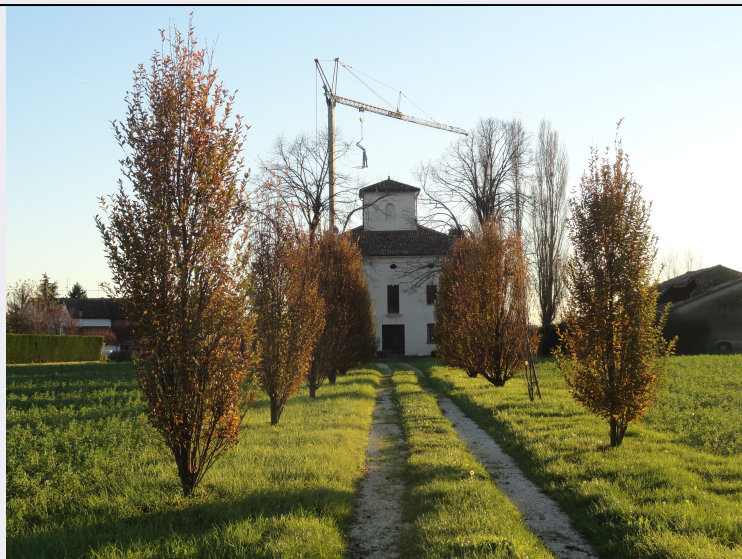
STCO - Indicazioni specifiche	L'esterno dell'edificio dopo i primi restauri a seguito degli eventi sismici del maggio 2012 si presenta in condizioni buone. L'interno ha subito crolli in scale, porzioni di intonaco, parte dei solai.
--------------------------------------	-----------------------------------------------------------------------------------------------------------------------------------------------------------------------------------------------------------
