OGTD - Definizione tipologica	corte
OGTQ - Qualificazione	rurale
OGTN - Denominazione	Villa Fiaccadori

OGAG - Genere denominazione	locale
OGAD - Denominazione	Bonine Basse

PVCS - Stato	ITALIA
PVCR - Regione	Lombardia
PVCP - Provincia	MN
PVCC - Comune	Gonzaga
PVCE	Bonine basse, Bondeno
PVCI - Indirizzo	Brigate Garibaldine 28

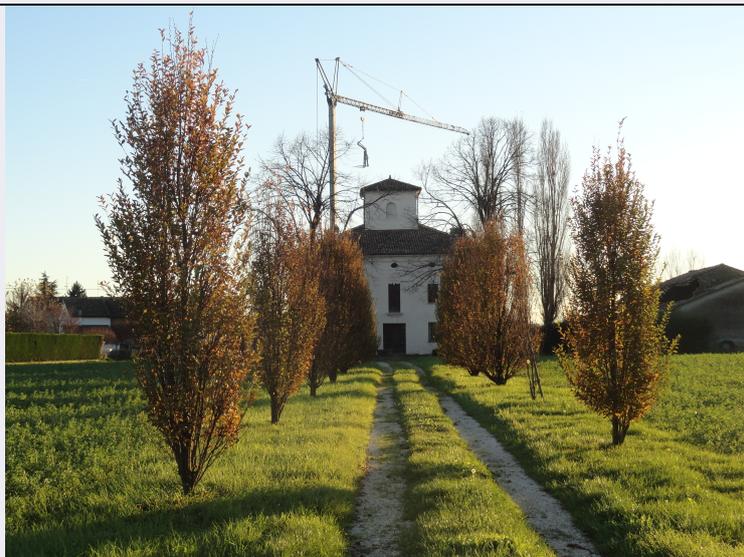
<b>STCC - Stato di conservazione</b>	discreto
--------------------------------------	----------

<b>STCO - Indicazioni specifiche</b>	L'esterno dell'edificio dopo i primi restauri a seguito degli eventi sismici del maggio 2012 si presenta in condizioni buone. L'interno ha subito crolli in scale, porzioni di intonaco, parte dei solai.
--------------------------------------	---
