# SCHEDA

<b>OGT - OGGETTO</b>	
OGTD - Definizione tipologica	casa
OGTQ - Qualificazione	rurale
OGTN - Denominazione	Contrada Castellana

<b>PVCR - Regione</b>	Molise
<b>PVCP - Provincia</b>	IS
<b>PVCC - Comune</b>	Belmonte del Sannio
<b>PVCL - Localita'</b>	BELMONTE DEL SANNIO
<b>PVCI - Indirizzo</b>	Strada Provinciale 86 dir.
<b>CST - CENTRO STORICO</b>	
<b>CSTN - Numero d'ordine</b>	001
<b>CSTD - Denominazione</b>	Belmonte del Sannio
<b>CSTA</b>	capoluogo municipale
<b>SET - SETTORE</b>	
<b>SETT - Tipo</b>	TP
<b>SETN - Numero</b>	003
<b>SETD - Denominazione</b>	Vicenne - Santa Maria della Noce
<b>SETP - Numero nel settore</b>	001
<b>CS - LOCALIZZAZIONE CATASTALE</b>	
<b>CTL - Tipo di localizzazione</b>	localizzazione fisica
<b>CTS - LOCALIZZAZIONE CATASTALE</b>	
<b>CTSC - Comune</b>	Belmonte del Sannio
<b>CTSF - Foglio/Data</b>	(?)
<b>CTSN - Particelle</b>	(?)
<b>GP - GEOREFERENZIAZIONE TRAMITE PUNTO</b>	
<b>GPI - Identificativo punto</b>	2
<b>GPL - Tipo di localizzazione</b>	localizzazione fisica
<b>GPD - DESCRIZIONE DEL PUNTO</b>	
<b>GPDP - PUNTO</b>

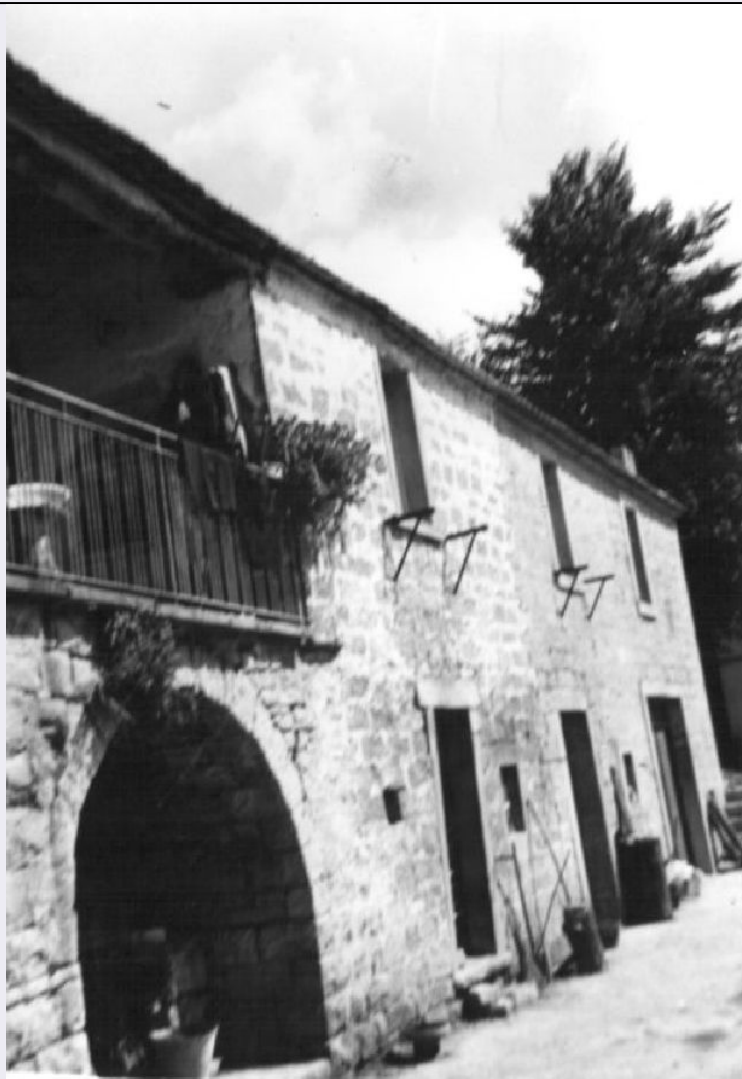
<b>ATBM - Fonte dell'attribuzione</b>	analisi stilistica
<b>RE - NOTIZIE STORICHE</b>	
<b>REN - NOTIZIA</b>	
<b>REN R - Riferimento</b>	intero bene
<b>RENS - Notizia sintetica</b>	costruzione
<b>RENN - Notizia</b>	Costruito presumibilmente nel secolo XIX, è stato realizzato in due fasi, di cui la prima è la zona caratterizzata dalla presenza dell'ampio arco, mentre la restante parte è quella più recente. Nel corso dell'ultimo decennio l'edificio ha subito una profonda ristrutturazione con l'apposizione di una scala e di un ballatoio in c.a. che, insieme ad un atipico cornicione, alterano il prospetto originario
<b>RENF - Fonte</b>	analisi stilistica
<b>RENF - Fonte</b>	fonte diretta
<b>REL - CRONOLOGIA, ESTREMO REMOTO</b>	
<b>RELS - Secolo</b>	XIX
<b>RELV - Validita'</b>	(?)
<b>REV - CRONOLOGIA, ESTREMO RECENTE</b>	
<b>REVS - Secolo</b>	XIX
<b>REVV - Validita'</b>	(?)
<b>IS - IMPIANTO STRUTTURALE</b>	
<b>IST - Configurazione strutturale primaria</b>	L'edificio a due piani, in linea, a pianta rettangolare ecopertura a due falde è caratterizzato da un ampio arco, sormontato da loggetta, che ospitava le stie e le stalle.

<b>PN - PIANTA</b>	
<b>PNR - Riferimento alla parte</b>	intero bene
<b>PNT - PIANTA</b>	
<b>PNTQ - Riferimento piano o quota</b>	p.tipo
<b>PNTS - Schema</b>	corpo unico
<b>PNTF - Forma</b>	rettangolare
<b>PNTE - Dati iconografici significativi</b>	aggregazione di piante rettangolari
<b>SV - STRUTTURE VERTICALI</b>	
<b>SVC - TECNICA COSTRUTTIVA</b>	
<b>SVCU - Ubicazione</b>	intero bene
<b>SVCT - Tipo di struttura</b>	parete
<b>SVCC - Genere</b>	in muratura
<b>SVCQ - Qualificazione del genere</b>	a corsi irregolari
<b>SVCM - Materiali</b>	pietra da taglio
<b>SVCM - Materiali</b>	malta
<b>SO - STRUTTURE DI ORIZZONTAMENTO</b>	
<b>SOU - Ubicazione</b>	intero bene
<b>SOF - TIPO</b>

<b>SOFG - Genere</b>	soffitto
<b>SOE - STRUTTURA</b>	
<b>SOEC - Tecnica costruttiva</b>	lignea
<b>SO - STRUTTURE DI ORIZZONTAMENTO</b>	
<b>SOU - Ubicazione</b>	intero bene
<b>SOF - TIPO</b>	
<b>SOFG - Genere</b>	volta
<b>SOFF - Forma</b>	a botte
<b>CP - COPERTURE</b>	
<b>CPU - Ubicazione</b>	intero bene
<b>CPF - CONFIGURAZIONE ESTERNA</b>	
<b>CPFG - Genere</b>	a tetto
<b>CPFF - Forma</b>	a 2 falde
<b>CPC - STRUTTURA E TECNICA</b>	
<b>CPCR - Riferimento</b>	intero bene
<b>CPCT - Struttura primaria</b>	travatura su muri
<b>CPM - MANTO DI COPERTURA</b>	
<b>CPMR - Riferimento</b>	intera copertura
<b>CPMT - Tipo</b>	tegole
<b>CPMQ - Qualificazione del tipo</b>	coppi
<b>CPMQ - Qualificazione del tipo</b>	marsigliesi
<b>CPMM - Materiali</b>	laterizio
<b>PV - PAVIMENTI E PAVIMENTAZIONI</b>	
<b>PVM - PAVIMENTI E PAVIMENTAZIONI</b>	
<b>PVMU - Ubicazione</b>	intero bene
<b>PVMG - Genere</b>	in pietra
<b>CO - CONSERVAZIONE</b>

<b>STC - STATO DI CONSERVAZIONE</b>	
<b>STCR - Riferimento alla parte</b>	intero bene
<b>STCC - Stato di conservazione</b>	buono
<b>US - UTILIZZAZIONI</b>	
<b>USA - USO ATTUALE</b>	
<b>USAR - Riferimento alla parte</b>	intero bene
<b>USAD - Uso</b>	abitazione
<b>USO - USO STORICO</b>	
<b>USOR - Riferimento alla parte</b>	intero bene
<b>USOC - Riferimento cronologico</b>	destinazione originaria
