SCHEDA

OGTD - Definizione monumento ai caduti

OGTN - Denominazione /dedicazione Monumento ai caduti della prima e della seconda guerra mondiale

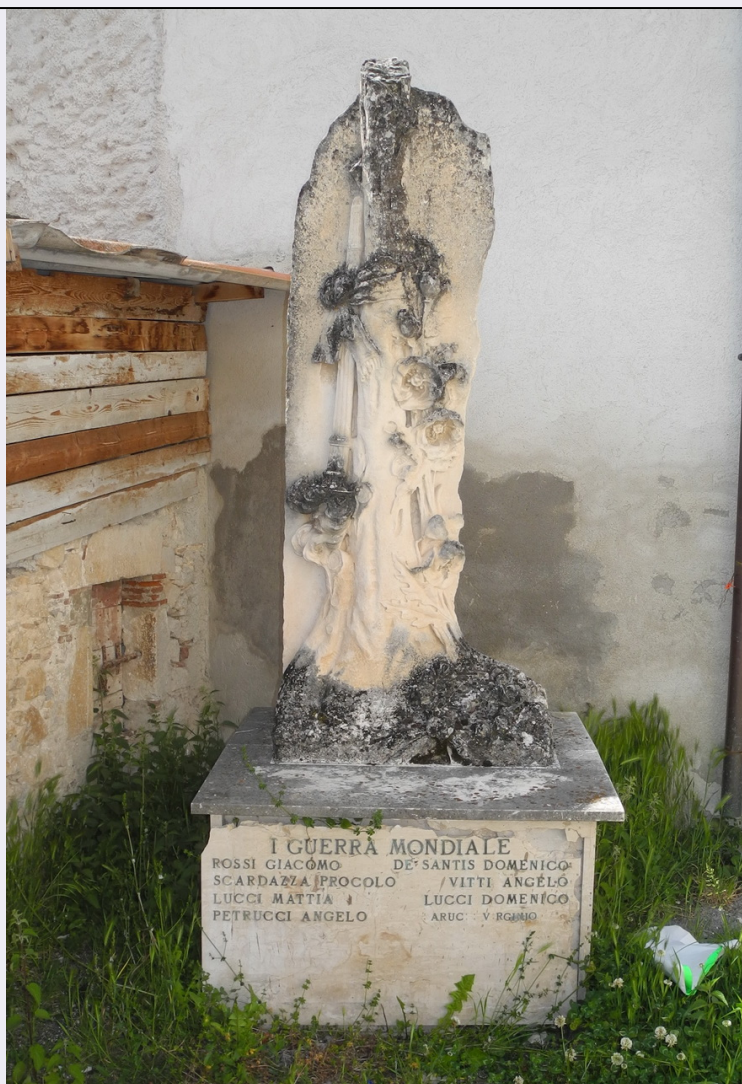
STCC - Stato di conservazione	cattivo
--------------------------------------	---------

STCS - Indicazioni specifiche	Statua fortemente mutila e incrostata di licheni; basamento con cedimenti strutturali
--------------------------------------	---

DESO - Indicazioni sull'oggetto	Monumento a cippo con tre lapidi su tre lati, sormontato da una scultura in pietra calcarea, mutili ma raffigurante, probabilmente, una figura allegorica della Vittora abbigliata all'antica di cui rimangono solo le fiaccole rivolte verso il basso e rami di quercia.
--	---

NSC - Notizie storico-critiche	Il monumento era eretto, sino a qualche anno fa, nel cortile alla sinistra della chiesa di San Procolo, al di sopra di un basamento in pietra. Attualmente risulta pressoché smontato e depositato di fronte alla chiesa, in stato di semi-abbandono.
---------------------------------------	---
