# SCHEDA

OGTD - Definizione tipologica	chiesa
OGTQ - Qualificazione	parrocchiale
OGTN - Denominazione	Chiesa di S. Maria Delle Grazie

OGAG - Genere denominazione	attuale di uso corrente
OGAD - Denominazione	Santuario Maria SS. Delle Grazie

PVCS - Stato	ITALIA
PVCR - Regione	Calabria
PVCP - Provincia	RC
PVCC - Comune	Laganadi
PVCL - Localita'	LAGANADI
PVCI - Indirizzo	Via Stefano Romeo
PVE - Diocesi	REGGIO CALABRIA-BOVA

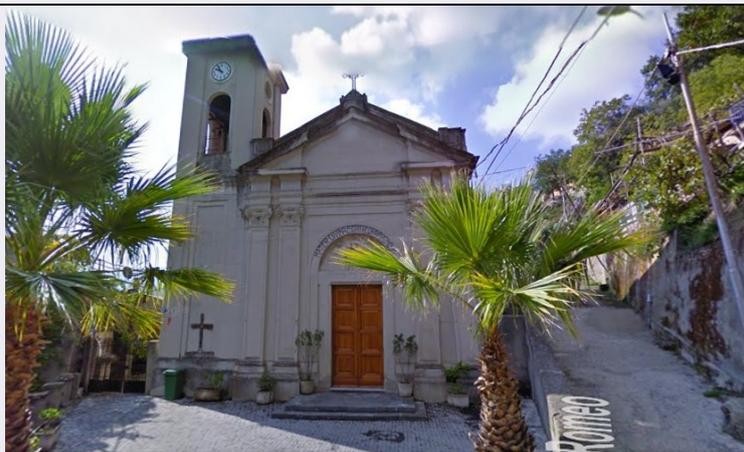
<b>STCO - Indicazioni specifiche</b>	Riferito al 2014. L'edificio visto dall'esterno si presenta in un buono stato conservativo, i suoi prospetti avrebbero solo bisogno di una idropulitura per eliminare i segni del dilavamento presenti.
<b>US - UTILIZZAZIONI</b>	
<b>USA - USO ATTUALE</b>	
<b>USAR - Riferimento alla parte</b>	intero bene
<b>USAD - Uso</b>	chiesa
<b>USO - USO STORICO</b>	
<b>USOR - Riferimento alla parte</b>	intero bene
