# SCHEDA

OGTD - Definizione	monumento ai caduti
OGTT - Tipologia	a montagna figurata
OGTV - Identificazione	opera isolata
OGTN - Denominazione /dedicazione	Monumento ai caduti della prima guerra mondiale

<b>SGTT - Titolo</b>	Cippo Mario Cova
<b>LC - LOCALIZZAZIONE GEOGRAFICO-AMMINISTRATIVA</b>	
<b>PVC - LOCALIZZAZIONE GEOGRAFICO-AMMINISTRATIVA ATTUALE</b>	
<b>PVCS - Stato</b>	ITALIA
<b>PVCR - Regione</b>	Friuli-Venezia Giulia
<b>PVCP - Provincia</b>	GO
<b>PVCC - Comune</b>	Sagrado
<b>PVCL - Localita'</b>	SAN MARTINO DEL CARSO
<b>LDC - COLLOCAZIONE SPECIFICA</b>	
<b>LDCT - Tipologia</b>	quota
<b>LDCN - Denominazione</b>	Quota 175
<b>LDCU - Denominazione spazio viabilistico</b>	Via Brigata Sassari
<b>LDCS - Specifiche</b>	Pendio ovest di Q.175/ a sud di via Brigata Sassari
<b>GP - GEOREFERENZIAZIONE TRAMITE PUNTO</b>	
<b>GPI - Identificativo punto</b>	2
<b>GPL - Tipo di localizzazione</b>	localizzazione fisica
<b>GPD - DESCRIZIONE DEL PUNTO</b>	
<b>GPDP - PUNTO</b>	
<b>GPDPX - Coordinata X</b>	13.527605334
<b>GPDPY - Coordinata Y</b>	45.876160861
<b>GPM - Metodo di georeferenziazione</b>	punto esatto
<b>GPT - Tecnica di georeferenziazione</b>	rilievo da foto aerea con sopralluogo

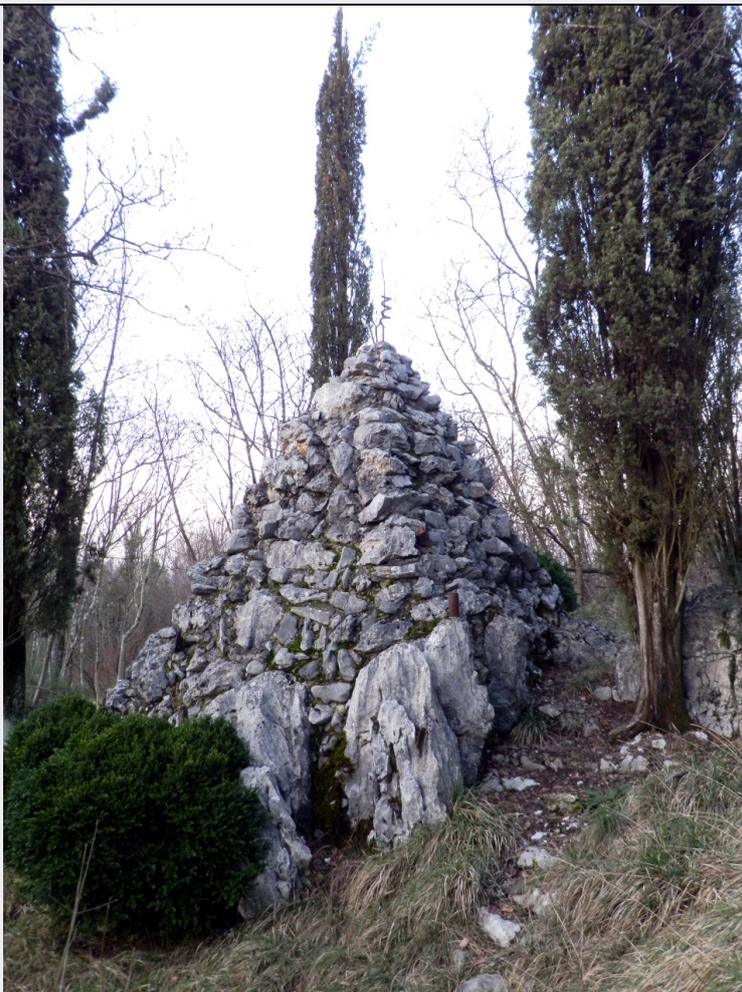
<b>MTC - Materia e tecnica</b>	pietre del Carso
<b>MTC - Materia e tecnica</b>	malta cementizia/ fugatura
<b>MTC - Materia e tecnica</b>	pietra d'Aurisina/ lapidi
<b>MIS - MISURE</b>	
<b>MISU - Unita'</b>	cm
<b>MISA - Altezza</b>	500
<b>MISL - Larghezza</b>	350
<b>MISP - Profondita'</b>	350
<b>FRM - Formato</b>	pianta quadrangolare

<b>STCC - Stato di conservazione</b>	discreto
<b>STCS - Indicazioni specifiche</b>	La struttura del manufatto è in buono stato di conservazione, ma trovandosi in un'area carsica rimboschita risulta soffocato dalla vegetazione stessa; i cespugli di bosso posti a decoro sono esageratamente sviluppati. E' necessaria una oculata opera di decespugliamento e potatura del verde.

<b>DESO - Indicazioni sull'oggetto</b>	Il cippo, di forma vagamente piramidale a pianta quadrangolare irregolare, è situato sul pendio occidentale di Quota 175 presso San Martino, su terreno carsico. E' costituito da pietrame reperito in loco, fugato con malta, con inseriti dei cimeli bellici. Il fronte principale è costituito dallo spigolo nord ovest in prossimità del quale è stato edificato un rudimentale altarino in lastre di pietra d'Aurisina che, nella parte centrale inferiore, presenta l'iscrizione attuale. La targa originaria è andata perduta.
<b>DESI - Codifica Iconclass</b>	soggetto assente
<b>DESS - Indicazioni sul soggetto</b>	Soggetto assente
