SCHEDA

OGTD - Definizione tipologica	chiesa
OGTQ - Qualificazione	parrocchiale
OGTN - Denominazione	Chiesa SS. Annunziata

PVCS - Stato	ITALIA
PVCR - Regione	Calabria
PVCP - Provincia	VV
PVCC - Comune	Francica
PVCL - Localita'	FRANCICA
PVCI - Indirizzo	Piazza Antonietta Sarlo
PVE - Diocesi	MILETO-NICOTERA-TROPEA

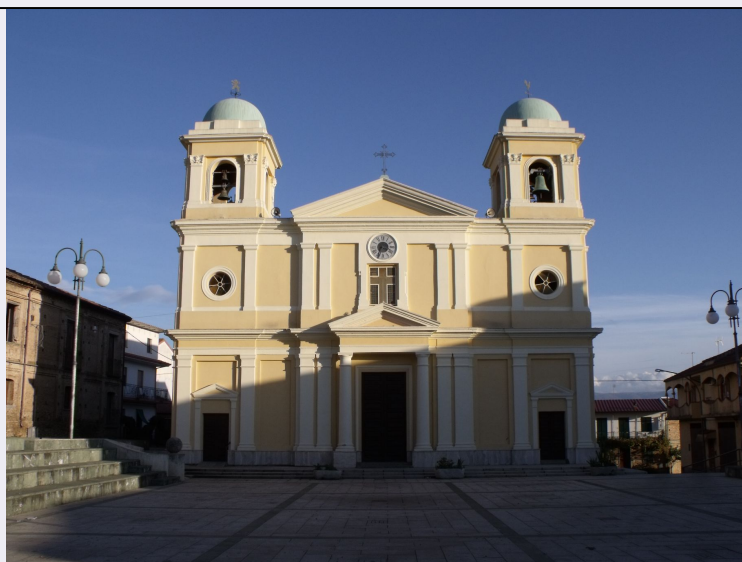
RVMN - Nome	Laura Battaglia
AGG - AGGIORNAMENTO - REVISIONE	
AGGD - Data	2014
AGGN - Nome	Laura Battaglia
AGGF - Funzionario responsabile	Giuseppina Stracuzzi
AN - ANNOTAZIONI	
OSS - Osservazioni	La chiesa, a pianta rettangolare, è suddivisa in tre navate. Le pareti originarie sono state realizzate in muratura mista di pietrame e laterizi, mentre le strutture di consolidamento realizzate in occasione dei restauri del 1977, sono in cemento armato. Il soffitto è costituito da capriate a vista in cemento armato.
