# SCHEDA

OGTD - Definizione tipologica	palazzo
OGTQ - Qualificazione	comunale
OGTN - Denominazione	Palazzo dell'amministrazione comunale

OGAG - Genere denominazione	attuale ufficiale
OGAD - Denominazione	Palazzo San Giorgio

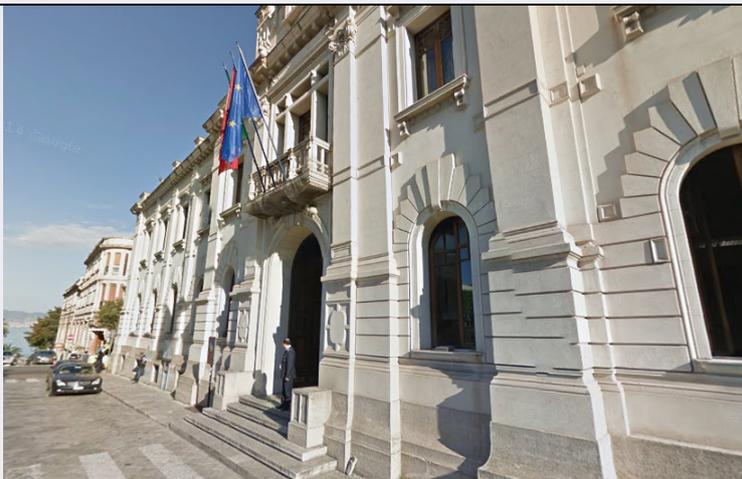
<b>STCC - Stato di conservazione</b>	mediocre
<b>STCO - Indicazioni specifiche</b>	Dal rilievo eseguito negli anni 70 l'edificio presenta le strutture sotterranee, le strutture murarie, i solai e la copertura in mediocri condizioni di conservazione.
<b>STC - STATO DI CONSERVAZIONE</b>	
<b>STCR - Riferimento alla parte</b>	intero bene
<b>STCC - Stato di conservazione</b>	cattivo
<b>STCO - Indicazioni specifiche</b>	Dal rilievo eseguito negli anni 70 l'edificio presenta cattive condizioni di conservazione degli intonaci, dei pavimenti, delle decorazioni e degli infissi.
<b>STC - STATO DI CONSERVAZIONE</b>	
<b>STCR - Riferimento alla parte</b>	intero bene
<b>STCC - Stato di</b>

<b>conservazione</b>	buono
<b>STCO - Indicazioni specifiche</b>	In data 2014 il palazzo si presenta in buone condizioni di conservazione in tutte le sue componenti.
<b>US - UTILIZZAZIONI</b>	
<b>USA - USO ATTUALE</b>	
<b>USAR - Riferimento alla parte</b>	intero bene
<b>USAD - Uso</b>	municipio
<b>USO - USO STORICO</b>	
<b>USOR - Riferimento alla parte</b>	intero bene
<b>USOC - Riferimento cronologico</b>	XX sec.
<b>USOD - Uso</b>	municipio
<b>TU - CONDIZIONE GIURIDICA E VINCOLI</b>	
<b>CDG - CONDIZIONE GIURIDICA</b>	
<b>CDGG - Indicazione generica</b>	proprietà Ente pubblico territoriale
<b>NVC - PROVVEDIMENTI DI TUTELA</b>	
<b>NVCT - Tipo provvedimento</b>	art. 4 L. 1497/1939
<b>NVC - PROVVEDIMENTI DI TUTELA</b>	
<b>NVCT - Tipo provvedimento</b>	D.M. 23/01/76
<b>STU - STRUMENTI URBANISTICI</b>	
<b>STUT - Strumenti in vigore</b>	P.R.G., 5 dicembre 1974
<b>DO - FONTI E DOCUMENTI DI RIFERIMENTO</b>	
<b>FTA - DOCUMENTAZIONE FOTOGRAFICA</b>

Organismo compatto con due piani fuori terra e due cortili. La facciata, su piazza Vittorio Emanuele, si suddivide in senso orizzontale in quattro parti. Dopo una zoccolatura leggermente articolata in funzione delle lesene che scandiscono verticalmente la facciata, si trovano le finestre con arco a tutto sesto in bugnato frastagliato. Al secondo piano finestre quadrangolari con davanzale modulato o mensole a voluta: la cornice superiore modulata è sostenuta da quattro mensole quadrangolari. L'attico, articolato secondo la struttura sottostante si conclude con acroteri. Più ricercata la soluzione centrale, dove un arco con chiave di volta elementare, affiancato da festoni e nastri in voluta, incornicia il portone. Il sovrastante balcone, a tre aperture quadrangolari, è decorato nel suo parapetto con colonnine in stile composito, ringhiera con elementi ortogonali e mensole differenziate. Tutto il balcone è incorniciato dalle lesene composite. Il piano attico al centro sottolinea la funzione principale del portone attraverso una ricercatezza di stemmi significativi, orologio incorniciato, decori, mensole ed elementi in ferro battuto. Decorate in maniera analoga sono le facciate sul Corso Garibaldi e su via Miraglia; il prospetto su via Osanna è semplificato nella sua composizione per la mancanza del portone di accesso.
