SCHEDA

OGTD - Definizione tipologica	palazzo
OGTQ - Qualificazione	pubblico
OGTN - Denominazione	Palazzo Toscano

PVCS - Stato	ITALIA
PVCR - Regione	Calabria
PVCP - Provincia	RC
PVCC - Comune	Bova
PVCI - Indirizzo	Via Dante, 31

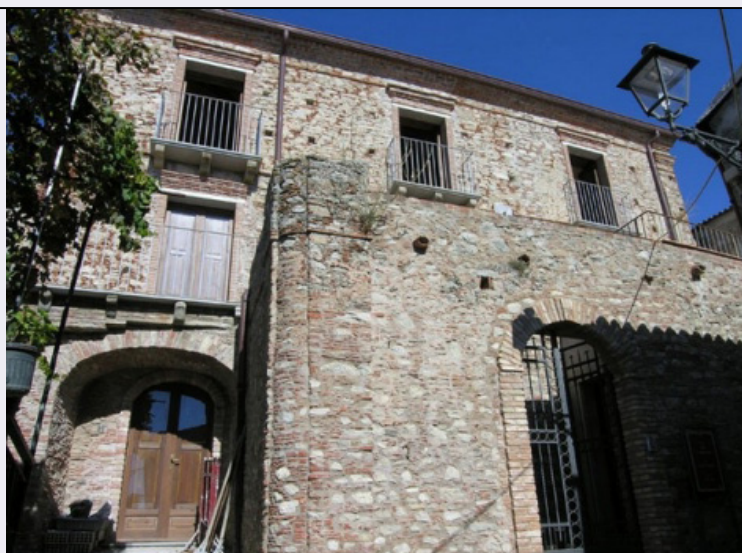
RENR - Riferimento	intero bene
RENS - Notizia sintetica	progettazione
RENN - Notizia	L'edificio venne costruito nei primi anni del '700 dalla famiglia Tuscano lungo una delle strade superiori dell'abitato compreso all'interno delle mura urbane nel convicinio della Chiesa di S. Trifonio, e presso l'antica porta di Surizzo.
RENF - Fonte	documentazione allegata

RENR - Riferimento	intero bene
RENS - Notizia sintetica	ristrutturazione
RENN - Notizia	L'edificio fu rovinato parzialmente dal terremoto 1783, venne in seguito ampiamente riparato con l'aggiunta del corpo avanzato anteriore. Esso venne abbandonato nei primi anni del '900, in seguito ai danni del terremoto 1908. Restaurato parzialmente, subì i danni del bombardamento 1943 e poi dell'alluvione 1952.
RENF - Fonte	documentazione allegata

STCR - Riferimento alla parte	intero bene
STCC - Stato di conservazione	buono
STCO - Indicazioni specifiche	Riferito al 2014
RS - RESTAURI	
RST - RESTAURI	
RSTR - Riferimento alla parte	intero bene
RSTI - Data inizio	2010
RSTT - Tipo di intervento	Restauro strutturale. Nuova disposizione interna dei locali con cambio di destinazione d'uso.
US - UTILIZZAZIONI	
USA - USO ATTUALE	
USAR - Riferimento alla parte	intero bene
USAD - Uso	centro visita
USO - USO STORICO	
USOR - Riferimento alla parte	intero bene
USOC - Riferimento cronologico	fino al 1952
USOD - Uso	abitazione e magazzini
TU - CONDIZIONE GIURIDICA E VINCOLI	
CDG - CONDIZIONE GIURIDICA	
CDGG - Indicazione generica	proprietà Ente pubblico territoriale
NVC - PROVVEDIMENTI DI TUTELA	
NVCT - Tipo provvedimento	DLgs n. 42/2004, art.10
DO - FONTI E DOCUMENTI DI RIFERIMENTO	
FTA - DOCUMENTAZIONE FOTOGRAFICA	
FTAX - Genere	documentazione allegata
FTAP - Tipo	fotografia digitale (file)
