SCHEDA

OGTN - Denominazione Chiesa di Santa Maria della Consolazione

PVCC - Comune Dasà

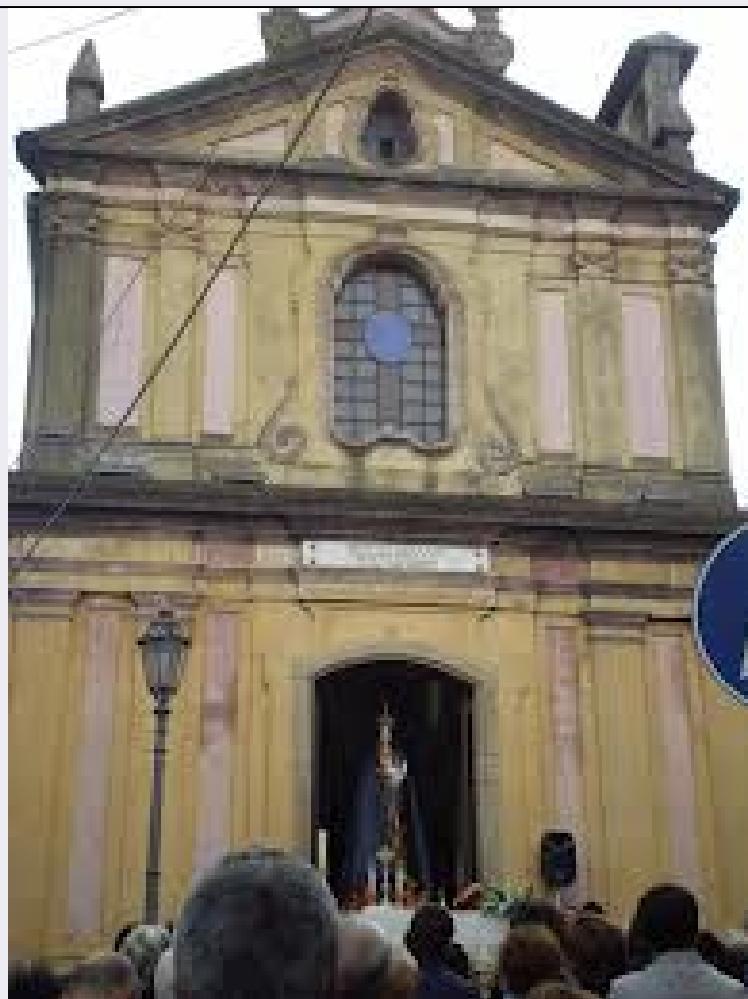
La facciata, divisa orizzontalmente da due cornicioni, presenta una chiara impostazione settecentesca, anche se fu completata intorno alla metà dell'Ottocento. Il basamento è in blocchi di granito (trasportati nel 1841). Il portale, con stipiti dritti e architrave arcuato, è fiancheggiato da lesene binate terminanti in capitelli molto stilizzati, su cui poggia la trabeazione con cornicioni lievemente aggettanti. Nella parte superiore, in asse col portale, un finestrone modanato e contornato da volute barocchegianti, è anch'esso fiancheggiato da lesene binate con capitelli ionici. Il frontone, nel cui timpano è inserita una finestrella a contorno mistilineo, e una cimosa centrale movimentata da volute fiancheggiate da pinnacoli laterali completano la facciata. L'insieme conserva tutt'ora l'impronta stilistica impressa nelle maestranze che la restaurarono nel secolo scorso. Il soffitto è di fattura locale, del 1969. Le pareti laterali sono scandite da otto semicolonne con capitelli corinzi e trabeazione dal fregio riccamente decorato da festoni.
