SCHEDA

OGT - OGGETTO	
OGTD - Definizione tipologica	seminario
OGTN - Denominazione	Seminario

PVCS - Stato	ITALIA
PVCR - Regione	Calabria
PVCP - Provincia	RC
PVCC - Comune	Gerace
PVCL - Localita'	GERACE
PVCI - Indirizzo	Via Duomo

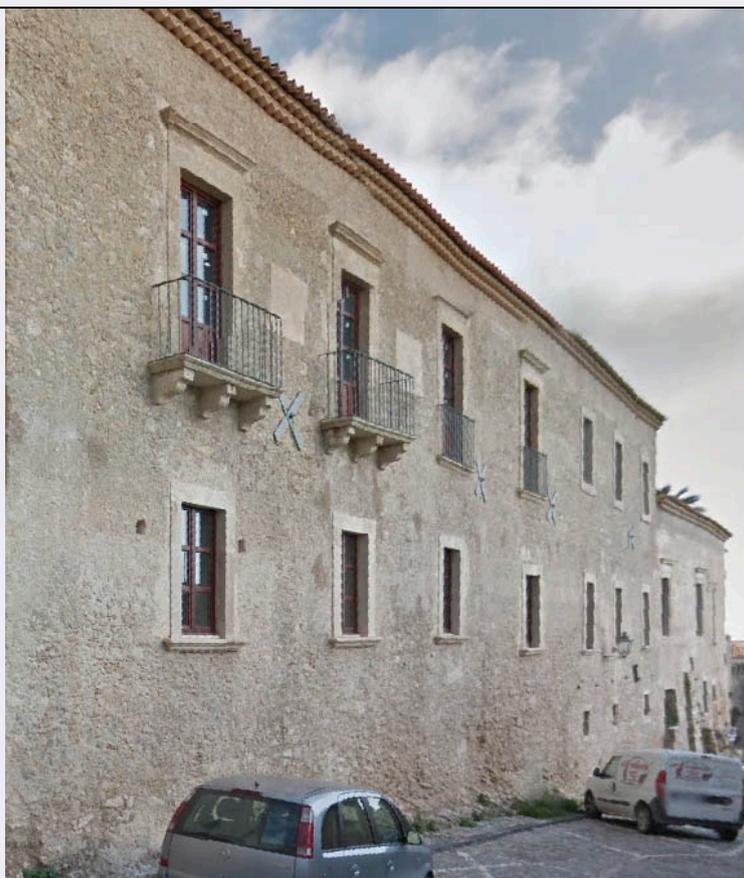
STCR - Riferimento alla parte	strutture murarie
STCC - Stato di conservazione	mediocre
STCO - Indicazioni specifiche	Da un'analisi visiva, attualmente le strutture sembrano in buono stato e sottoposte a restauro.

STCR - Riferimento alla parte	coperture
STCC - Stato di conservazione	rudere
STCO - Indicazioni specifiche	Dato non aggiornabile; tuttavia, da un'analisi visiva, l'edificio sembra sia stato sottoposto ad un restauro e in uso.

RVM - TRASCRIZIONE PER INFORMATIZZAZIONE	
RVMD - Data	2014
RVMN - Nome	Lucia Spanò
AGG - AGGIORNAMENTO - REVISIONE	
AGGD - Data	2014
AGGN - Nome	Lucia Spanò
AGGF - Funzionario responsabile	Giuseppina Stracuzzi
AN - ANNOTAZIONI	
OSS - Osservazioni	Dell'edificio, di grandi dimensioni, rimane, a causa dei danni subiti in varie occasioni, solo l'involucro esterno. L'accesso principale è su via Duomo, mentre un altro ingresso era all'interno dell'atrio attiguo al fianco destro della Cattedrale. Il corpo su via Duomo è a un piano con finestre, mentre il resto della costruzione su via S. Elena e via

Buonarroti é a due piani con finestre e balconi in ferro battuto. L'ultimo piano di tutta la costruzione è privo di copertura. N.B. : sono indicati nella scheda cartacea 3 allegati (1 stralcio di mappa e due foto) non presenti.
