# SCHEDA

OGT - OGGETTO	
OGTD - Definizione tipologica	castello
OGTN - Denominazione	Ruderi del Castello

PVCS - Stato	ITALIA
PVCR - Regione	Calabria
PVCP - Provincia	VV
PVCC - Comune	Zambrone

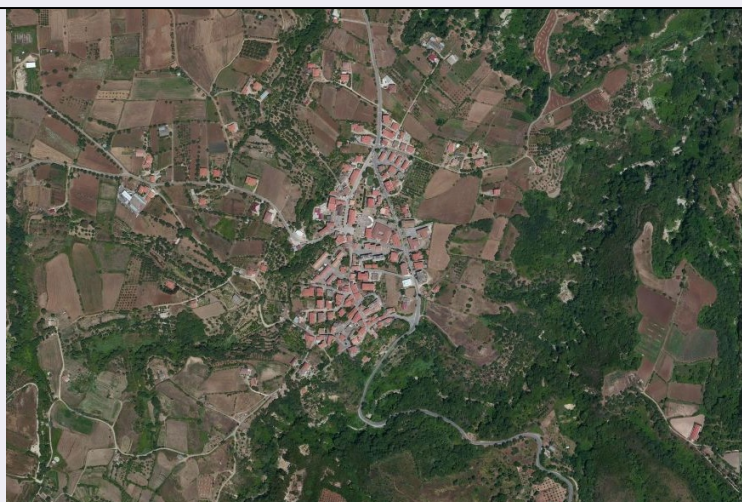
<b>SVCM - Materiali</b>	pietrame
<b>CO - CONSERVAZIONE</b>	
<b>STC - STATO DI CONSERVAZIONE</b>	
<b>STCR - Riferimento alla parte</b>	intero bene
<b>STCC - Stato di conservazione</b>	rudere
<b>TU - CONDIZIONE GIURIDICA E VINCOLI</b>	
<b>CDG - CONDIZIONE GIURIDICA</b>	
<b>CDGG - Indicazione generica</b>	proprietà Ente pubblico territoriale
<b>DO - FONTI E DOCUMENTI DI RIFERIMENTO</b>	
<b>FTA - DOCUMENTAZIONE FOTOGRAFICA</b>	
<b>FTAX - Genere</b>	documentazione esistente
<b>FTAP - Tipo</b>	(fotografia digitale)
<b>FTAN - Codice identificativo</b>	New_1414490861795
<b>FNT - FONTI E DOCUMENTI</b>	
<b>FNTP - Tipo</b>	scheda di catalogo cartacea
<b>FNTA - Autore</b>	Anna Russo
<b>FNTD - Data</b>	1991
<b>FNTN - Nome archivio</b>	Archivio Soprintendenza BAP Cosenza
<b>FNTS - Posizione</b>	Sezione Catalogo
<b>FNTI - Codice identificativo</b>	New_1414491018774
<b>AD - ACCESSO AI DATI</b>

Una parte dei muri perimetrali rinvenuti sono in pietrame allettato in malta a base di calce. Nelle parti in cui il paramento murario è ancora integro è possibile individuare lesene e piani marcati da architravi. Questi elementi costruttivi e i passaggi ad arco evidenziano una certa ricercatezza stilistica nella costruzione.
