SCHEDA

OGTD - Definizione tipologica	castello
OGTN - Denominazione	Castello Normanno- Svevo

PVCS - Stato	ITALIA
PVCR - Regione	Calabria
PVCP - Provincia	VV
PVCC - Comune	Vibo Valentia
PVCL - Localita'	VIBO VALENTIA
PVCI - Indirizzo	Largo castello

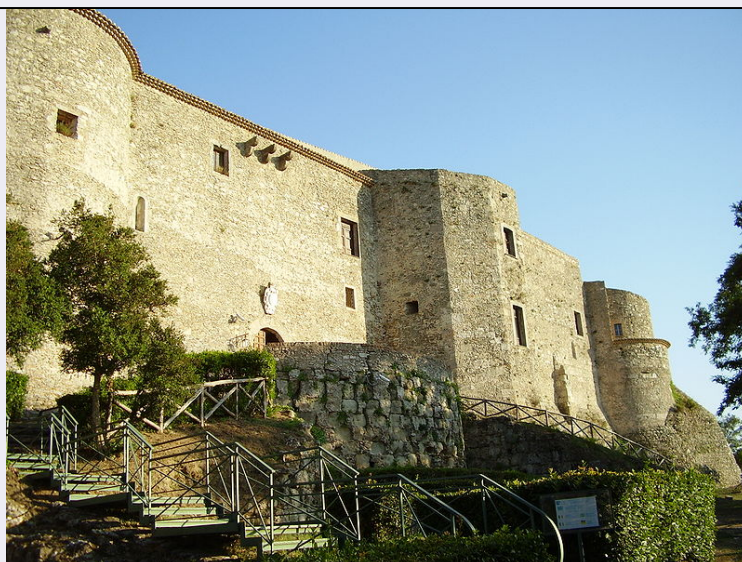
L'edificio si presenta ancora oggi in gran parte in cattive condizioni nonostante il restauro in atto, che per il momento ha interessato solo una parte del monumento e soprattutto gli interni del corpo ovest. La pianta dell'edificio può essere sommariamente assimilata ad un triangolo irregolare: ad ovest e ad est i due lati lunghi, a sud il lato corto, a nord lo spigolo di congiunzione. Al centro del castello vi è un'ampia corte, un tempo più piccola per la originaria presenza di altri corpi di fabbrica poi crollati o demoliti. Le coperture sono a coppi e controcoppi su capriate di legno e riguardano i corpi ad est e ad ovest. In alcuni punti, la muratura perimetrale conserva in maniera ancora leggibile i meccanismi difensivi quali la falsabraga della torre circolare ad ovest, l'accento di bastionatura angolare ad est e il sistema della doppia porta distanziata con caditoie difensive a sud. La tessitura delle murature testimonia in modo chiaro le fasi costruttive del monumento, da quella a grandi blocchi squadrati dall'angolo a nord (epoca normanna), a quella successiva (sec. XVI) costituita da grosse pietre formanti spessori superiori ai 3/4 metri, fino a quella settecentesca realizzata con materiali misti, messi in opera "a sacco", e poi intonacata. N.B.: nella scheda sono indicati 50 allegati (19 estratti di mappa, 18 fotografie 13 foto di disegni e rilievi) non presenti.
