SCHEDA

OGTD - Definizione	portale
OGTV - Identificazione	coppia

SGTI - Identificazione	motivi decorativi geometrici e stemma gentilizio
------------------------	--

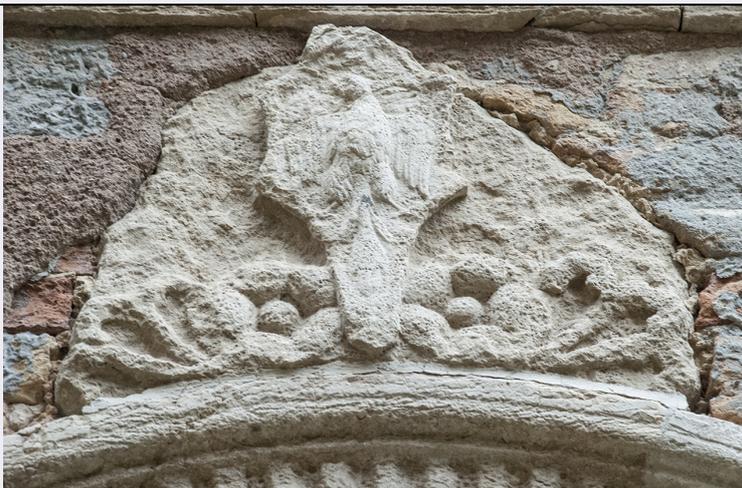
DA - DATI ANALITICI	
DES - DESCRIZIONE	
DESO - Indicazioni sull'oggetto	pedritti reggenti arco a tutto sesto, decorato da scanalature e da cornice sagomata nella parte più esterna. Superiormente è sormontato da scudo a testa di cavallo, ai lati vi sono due rose decorative
DESI - Codifica Iconclass	44 A 1
DESI - Codifica Iconclass	25 F 33 (AQUILA)
DESS - Indicazioni sul soggetto	elementi architettonici-araldica
STM - STEMMI, EMBLEMI, MARCHI	
STMC - Classe di appartenenza	stemma
STMQ - Qualificazione	gentilizio
STMI - Identificazione	NR

STMP - Posizione	sopra la chiave d'arco
STMD - Descrizione	aquila frontale ad ali spiegate
NSC - Notizie storico-critiche	la porta d'acqua, come tutta la facciata sul rio, presenta caratteri rinascimentali. Sembra che queste siano il risultato di un intervento di restauro su una preesistenza gotica. Era il Comune di Venezia nel noto elenco del 1905 ad evidenziare che il prospetto dietro la chiesa fosse archiacuto nei finestrati e dello stile del Rinascimento sul campo e verso il rio. Attribuito secondo la bibliografia specifica alla famiglia Leoni, tale palazzo non presenta però sullo stemma la figura araldica di tale famiglia, il leone. Difficile dare una attribuzione certa in quanto l'aquila è piuttosto comune nelle partizioni degli stemmi gentilizii veneziani e lo smalto, l'unica cosa che poteva distinguerli, è andato perduto a causa del degrado. Non si esclude che questa porta conducesse ad un magazzino dato in affitto dalla famiglia Leoni e che i conduttori, vi avessero fatto apporre il proprio stemma di famiglia. Si ricorda che l'arco libero in altezza è da ricondurre ad un maggiore margine di manovra nella movimentazione di merci generalmente ingombranti.
