SCHEDA

OGTD - Definizione rosone

LDCQ - Qualificazione	basilica
LDCN - Denominazione	Chiesa di S. Maria della Quercia
LDCC - Complesso monumentale di appartenenza	Santuario di S. Maria della Quercia
LDCU - Denominazione spazio viabilistico	p.zza S. Maria della Quercia
LDCS - Specifiche	Chiostro

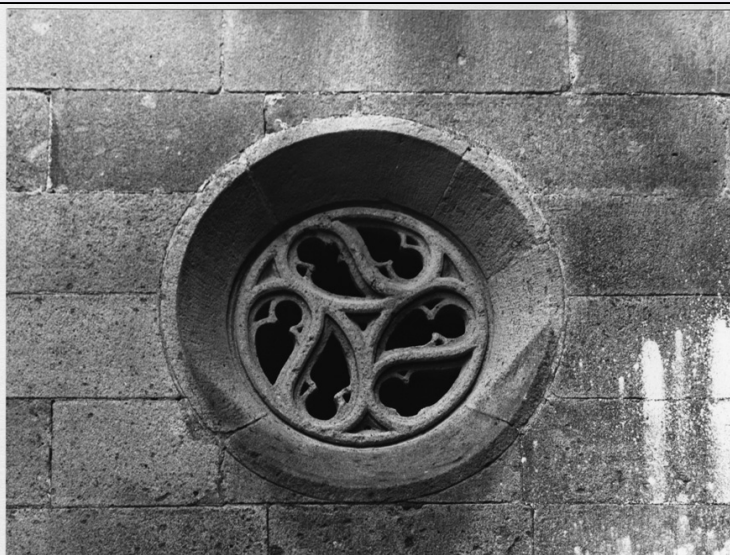
MTC - Materia e tecnica	peperino/ scultura
MIS - MISURE	
MISU - Unita'	UNR
MISD - Diametro	60
FRM - Formato	tondo

STCC - Stato di conservazione	buono
--------------------------------------	-------

DESO - Indicazioni sull'oggetto	Il disegno parte da un piccolo triangolo centrale dal quale si dipartono dei prolungamenti che nella sinuosità prima verso sinistra, poi verso destra individuano degli archetti lobati che sembrano ondeggiare scompostamente ma che in realtà sono precisissimi nella loro esecuzione.
DESI - Codifica Iconclass	NR (recupero pregresso)
DESS - Indicazioni sul soggetto	NR (recupero pregresso)
NSC - Notizie storico-critiche	Probabile è l'attribuzione della costruzione del chiostro al Maestro Danese da Viterbo che nel 1487 già lavorava alla Quercia. L'autore del Chiostro ha imitato, non riprodotto il chiostro di Santa Maria di Gradi.

Inquietante quanto interessante realizzazione di lavoro a traforo che lascia facilmente adito a diverse interpretazioni di significato e di visualizzazione.
