SCHEDA

OGTD - Definizione	mostra di finestra
OGTV - Identificazione	frammento

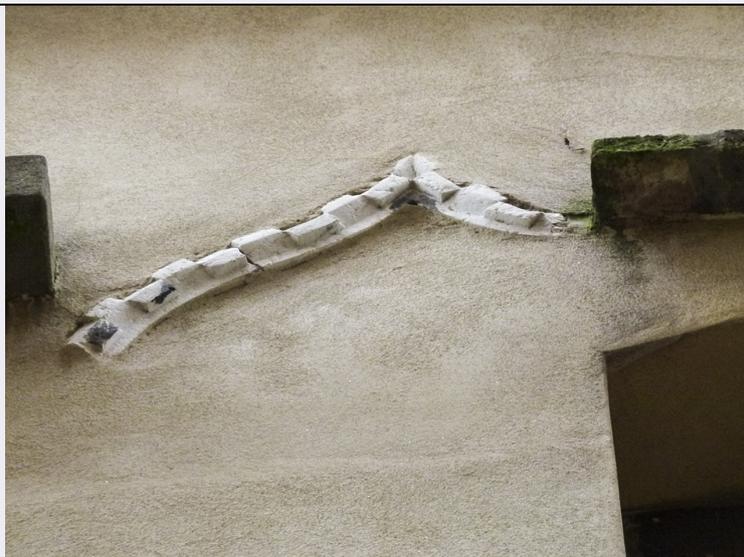
STCC - Stato di conservazione	cattivo
STCS - Indicazioni specifiche	alterazione cromatica: imbianchimento e annerimento localizzati; macchie da flora microbica. Alterazione strutturale: piccole mancanze localizzate; leggera degradazione differenziale. Deposito superficiale: polvere e smog; tracce di croste aderenti. Cause del degrado: agenti atmosferici; umidità di condensa; acque meteoriche.

DESO - Indicazioni sull'oggetto	parte superiore di arco trilobato inflesso, decorato da cornice a dentelli doppi
DESI - Codifica Iconclass	48 A 98 56
DESS - Indicazioni sul soggetto	decorazioni-elementi architettonici
NSC - Notizie storico-critiche	difficile dare una datazione certa al frammento in esame, in quanto gli archi trilobati inflessi sono presenti a Venezia nei primi del Trecento e persistono sulle facciate, con varianti e arricchimenti, fino ai primi decenni del Cinquecento (E. Arslan, ed. 1996). Si precisa che sebbene non siano emerse notizie specifiche sul frammento in esame si può affermare con certezza che trattasi della mostra di una finestra originaria del palazzo, oggi tamponata. Il palazzo nel tempo ha, infatti, subito molti rimaneggiamenti che gli hanno fatto perdere elementi e caratteristiche tipiche del repertorio gotico.
