SCHEDA

OGTD - Definizione	rilievo
OGTV - Identificazione	opera isolata

SGTI - Identificazione	motivi decorativi floreali
------------------------	----------------------------

PVCS - Stato	ITALIA
PVCR - Regione	Veneto
PVCP - Provincia	VE
PVCC - Comune	Venezia

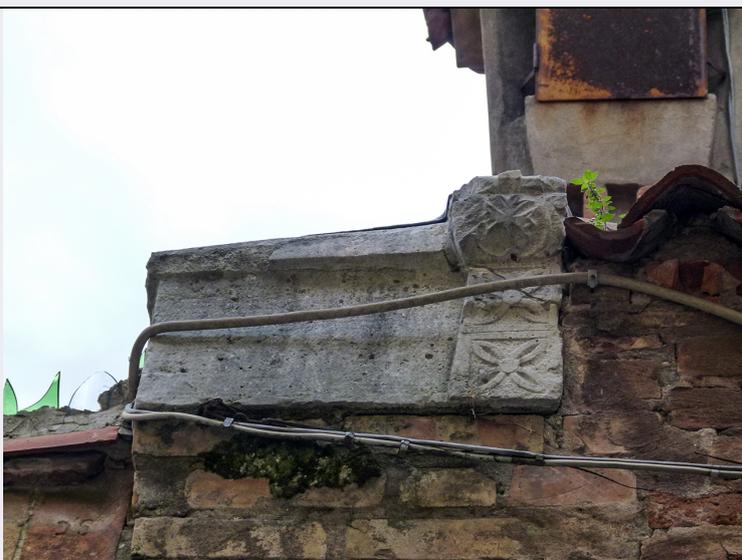
STCC - Stato di conservazione	mediocre
--------------------------------------	----------

STCS - Indicazioni specifiche	alterazione cromatica diffusa; macchie da flora microbica. Alterazione strutturale: mancanze diffuse; fessurazione localizzata; lieve disgregazione diffusa. Deposito superficiale: polvere e smog (parti protette dal dilavamento. Cause del degrado: agenti atmosferici; umidità di condensa; acque ruscellanti.
--------------------------------------	--

DESO - Indicazioni sull'oggetto	l'opera presenta sul lato destro due motivi decorativi a fiore stilizzato, composto da quattro petali entro riquadrature, sormontati da una croce gigliata
--	--
