SCHEDA

OGTD - Definizione	base di pilastro
OGTV - Identificazione	insieme

PVCS - Stato	ITALIA
PVCR - Regione	Veneto
PVCP - Provincia	VE
PVCC - Comune	Venezia

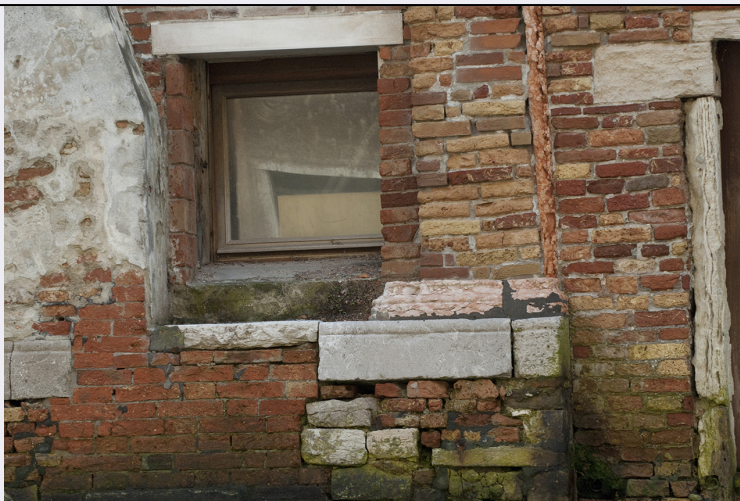
in origine sulla facciata vi erano quattro basi di pilastro con colonna laterale del tipo modanato come quelle in esame. Queste erano tutte costituite da un unico blocco lapideo e sebbene oggi presentino delle lacune e un avanzato stato di degrado, dovuto alla posizione molto ravvicinata all'acqua salmastra, è possibile affermare che erano a sostegno dei pilastri centrali, posti sotto l'arcone, e dei due pilastri
