SCHEDA

OGTD - Definizione pilastro

OGTV - Identificazione insieme

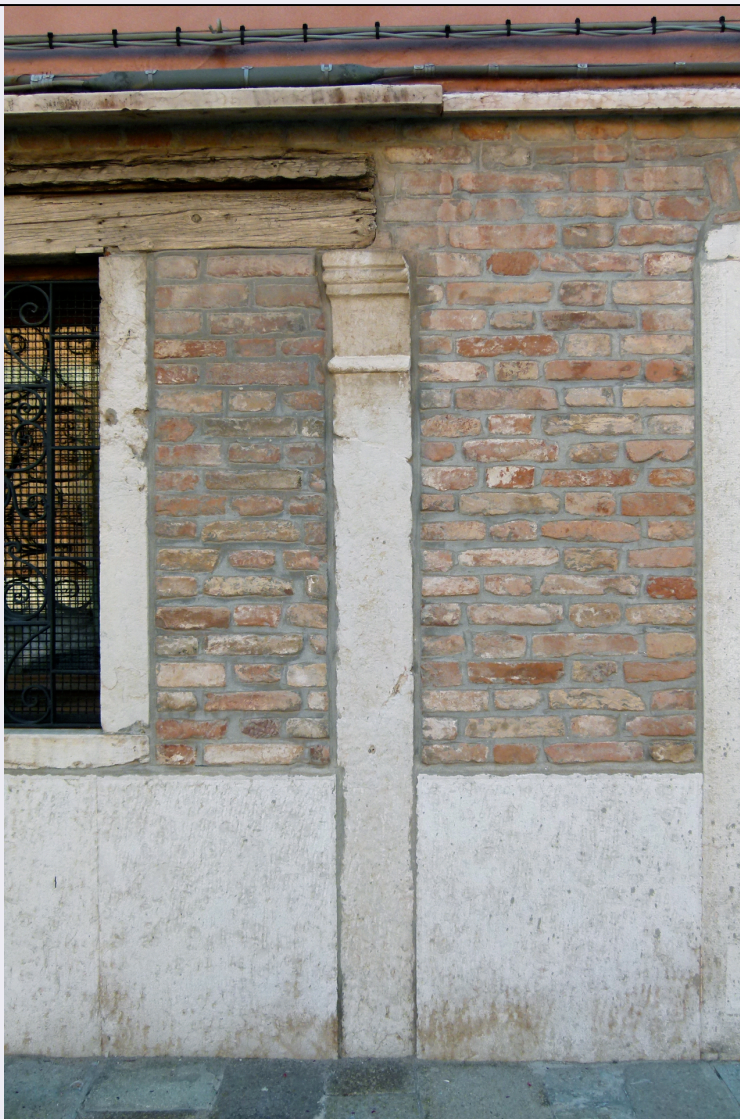
PVCR - Regione	Veneto
PVCP - Provincia	VE
PVCC - Comune	Venezia
LDC - COLLOCAZIONE SPECIFICA	
GP - GEOREFERENZIAZIONE TRAMITE PUNTO	
GPD - DESCRIZIONE DEL PUNTO	
GPDP - PUNTO	
GPB - BASE DI RIFERIMENTO	
DT - CRONOLOGIA	
DTZ - CRONOLOGIA GENERICA	
DTZG - Secolo	secc. XVI-XVIII
DTS - CRONOLOGIA SPECIFICA	
DTSI - Da	1500
DTSV - Validita'	ca
DTSF - A	1799
DTSL - Validita'	ca
DTM - Motivazione cronologia	contesto
AU - DEFINIZIONE CULTURALE	
ATB - AMBITO CULTURALE	
ATBD - Denominazione	ambito veneziano
ATBM - Motivazione dell'attribuzione	contesto
MT - DATI TECNICI	
MTC - Materia e tecnica	pietra d'Istria
MIS - MISURE	
MISU - Unita'	cm
MISA - Altezza	200
MISL - Larghezza	15
CO - CONSERVAZIONE	
STC - STATO DI CONSERVAZIONE	
STCC - Stato di conservazione	discreto
STCS - Indicazioni specifiche	alterazione cromatica: leggero scurimento e imbianchimento localizzati. Alterazione strutturale: mancanze diffuse; fessurazioni localizzate. Deposito superficiale di polvere, smog e cotto polverizzato. Cause del degrado: agenti atmosferici; acque ruscellanti.

DA - DATI ANALITICI	
DES - DESCRIZIONE	
DESO - Indicazioni sull'oggetto	pilastro avente capitello con collarino a toro, coronato superiormente da doppia fascia a listello piatto separata da fascia a toro
DESI - Codifica Iconclass	soggetto assente
DESS - Indicazioni sul soggetto	soggetto assente
