# SCHEDA

<b>OGTD - Definizione tipologica</b>	casa
<b>OGTQ - Qualificazione</b>	a schiera, monofamiliare
<b>OGTN - Denominazione</b>	Casa Petrino

<b>PVCS - Stato</b>	ITALIA
<b>PVCR - Regione</b>	Molise
<b>PVCP - Provincia</b>	IS
<b>PVCC - Comune</b>	Miranda
<b>PVCL - Località</b>	MIRANDA
<b>PVCI - Indirizzo</b>	Via Municipio, 26
<b>PVCA</b>	Via Diomo 10

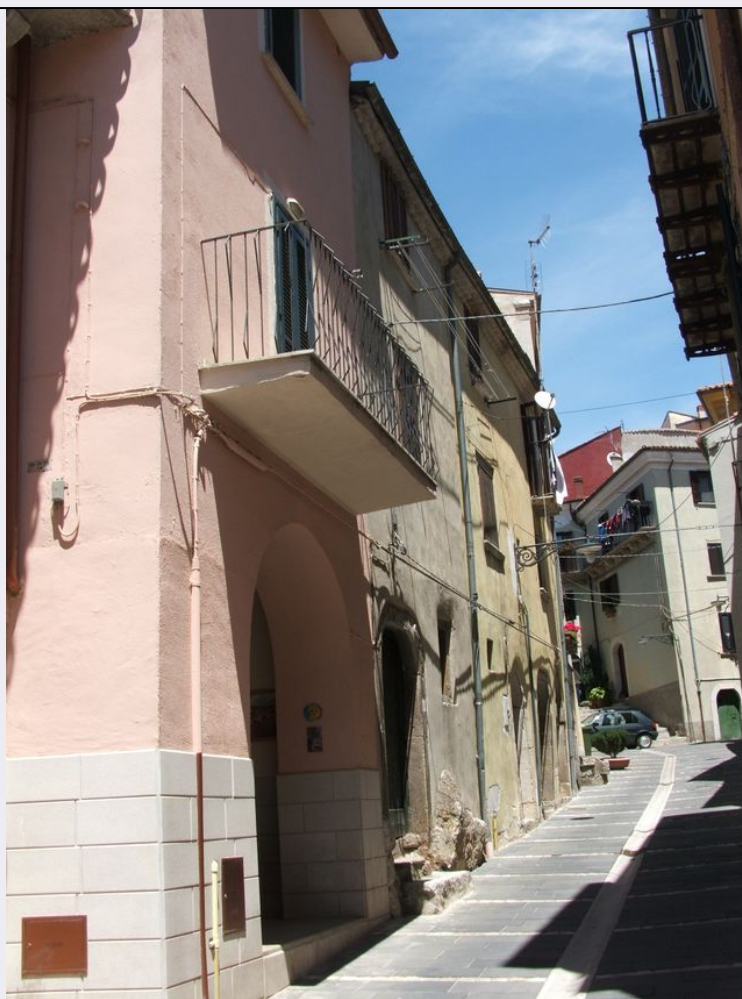
**IST - Configurazione strutturale primaria** L'edificio a pianta trapezoidale si sviluppa su tre livelli di piano, la struttura portante è in muratura di pietra e mattoni intonacati. Sulla facciata principale un portale ad arco ribassato con notevoli decorazioni a rilievo di interesse tipologico (arnesi connessi al lavoro di fabbro).
