# SCHEDA

OGTD - Definizione tipologica	complesso di edifici
OGTQ - Qualificazione	plurifamiliare, con passaggio voltato
OGTN - Denominazione	Case Di Girolamo-Ferrante-Franceschelli-Pizzi

<b>PVCC - Comune</b>	Miranda
<b>PVCL - Località</b>	MIRANDA
<b>PVCI - Indirizzo</b>	Via San Sebastiano n. 21, 28, 30
<b>CST - CENTRO STORICO</b>	
<b>CSTN - Numero d'ordine</b>	01
<b>CSTD - Denominazione</b>	Miranda
<b>CSTA</b>	capoluogo municipale
<b>SET - SETTORE</b>	
<b>SETT - Tipo</b>	SU
<b>SETN - Numero</b>	021
<b>SETD - Denominazione</b>	Borgo Fontana
<b>SETP - Numero nel settore</b>	001
<b>CS - LOCALIZZAZIONE CATASTALE</b>	
<b>CTL - Tipo di localizzazione</b>	localizzazione fisica
<b>CTS - LOCALIZZAZIONE CATASTALE</b>	
<b>CTSC - Comune</b>	Miranda
<b>CTSF - Foglio/Data</b>	007 all. B/2014
<b>CTSN - Particelle</b>	296
<b>CTSN - Particelle</b>	297
<b>CTSN - Particelle</b>	298
<b>CTSN - Particelle</b>	337
<b>CTSN - Particelle</b>	338
<b>CTSN - Particelle</b>	339
<b>CTSE - Particelle ed altri elementi di confine</b>	part. 292, 299, 340
<b>GP - GEOREFERENZIAZIONE TRAMITE PUNTO</b>	
<b>GPI - Identificativo punto</b>	2

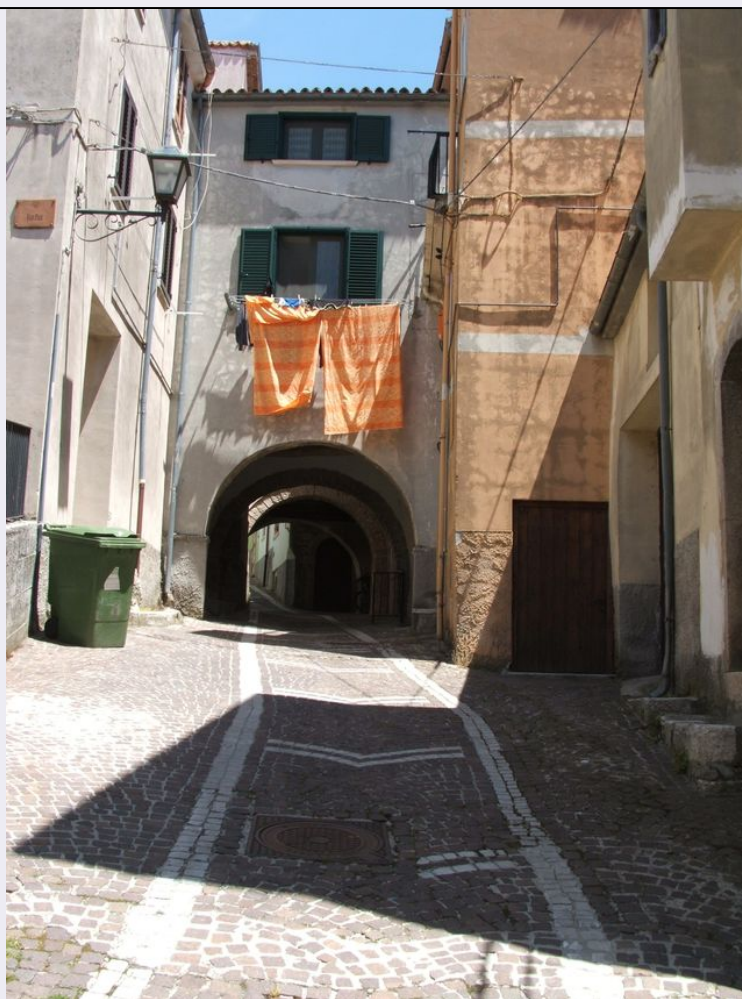
L'edificio in pianta articolato è costituito da più corpi di fabbrica e si sviluppa su più livelli di piano. La struttura portante è in muratura di pietra intonacata. Al piano terra, lungo via San Sebastiano, sono presenti due passaggi con archi a tutto sesto. Sulla facciata Nord-Est, con accesso da una scala esterna in pietra due ingressi con portali in pietra, uno con architrave lineare modanato, l'altro costituito da semplici blocchi lapidei, la chiave di volta dell'arco a tutto sesto è una mensola a volute, i piedritti hanno peducci e basi modanate. La copertura è del tipo a falde. Nel complesso undici unità abitative, cinque depositi, due rimesse ed una unità collabente.

<b>STCR - Riferimento alla parte</b>	intero bene
<b>STCC - Stato di conservazione</b>	buono
