# SCHEDA

OGTD - Definizione tipologica	complesso di edifici
OGTQ - Qualificazione	con passaggio voltato, bifamiliare
OGTN - Denominazione	Case Tortola-Franceschelli

<b>PVCC - Comune</b>	Miranda
<b>PVCL - Località</b>	MIRANDA
<b>PVCI - Indirizzo</b>	Via Assunta
<b>PVCA</b>	Via Porta Nuova 10, 20, 57
<b>CST - CENTRO STORICO</b>	
<b>CSTN - Numero d'ordine</b>	01
<b>CSTD - Denominazione</b>	Miranda
<b>CSTA</b>	capoluogo municipale
<b>SET - SETTORE</b>	
<b>SETT - Tipo</b>	SU
<b>SETN - Numero</b>	009
<b>SETD - Denominazione</b>	Borgo San Rocco
<b>SETP - Numero nel settore</b>	001
<b>CS - LOCALIZZAZIONE CATASTALE</b>	
<b>CTL - Tipo di localizzazione</b>	localizzazione fisica
<b>CTS - LOCALIZZAZIONE CATASTALE</b>	
<b>CTSC - Comune</b>	Miranda
<b>CTSF - Foglio/Data</b>	007 all. A/2014
<b>CTSN - Particelle</b>	866
<b>CTSN - Particelle</b>	867
<b>CTSE - Particelle ed altri elementi di confine</b>	part. 865
<b>GP - GEOREFERENZIAZIONE TRAMITE PUNTO</b>	
<b>GPI - Identificativo punto</b>	2
<b>GPL - Tipo di localizzazione</b>	localizzazione fisica
<b>GPD - DESCRIZIONE DEL PUNTO</b>	
<b>GPDP - PUNTO</b>

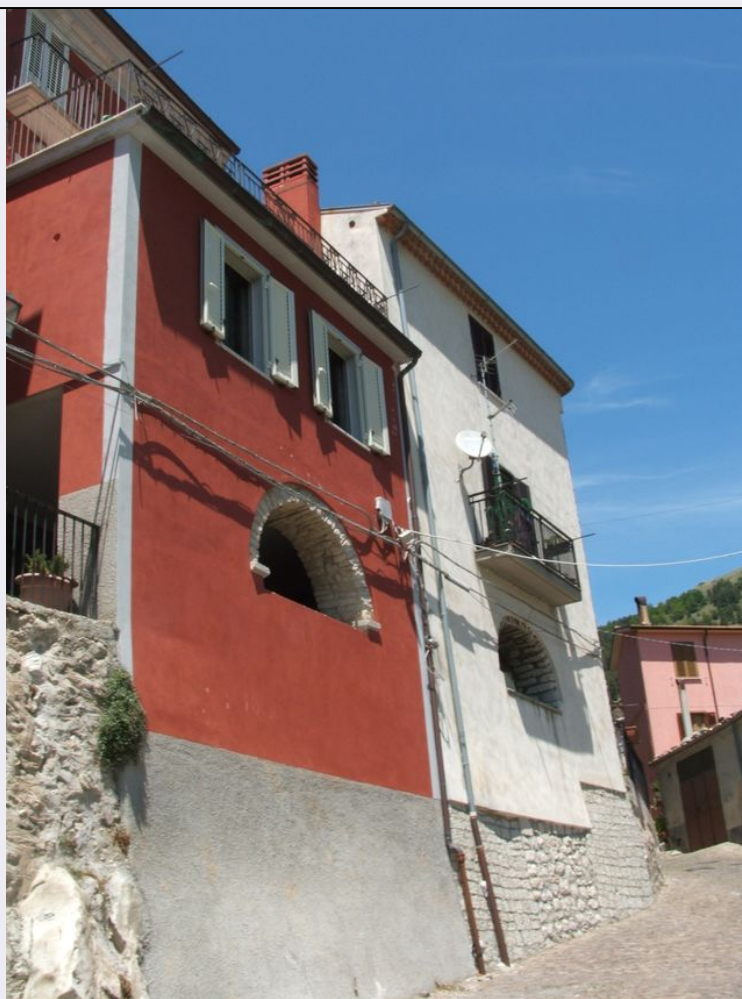
Il complesso di edifici a pianta composita si sviluppa su cinque livelli di piano, la struttura portante è in muratura di pietra intonacata. Al piano terra è presente un supportico costituito da archi a tutto sesto, poggianti su piedritti in pietra e mensole modanate, la copertura è piana. Sulla facciata Est, lungo il supportico, sono presenti delle finestre con architravi a sesto ribassato in pietra. La copertura degli edifici è del tipo a falde. Nell'immobile due unità abitative e due locali deposito.

<b>STCC - Stato di conservazione</b>	buono
--------------------------------------	-------
