SCHEDA

OGTD - Definizione tipologica	palazzo
OGTQ - Qualificazione	plurifamiliare

PVCL - Località	MIRANDA
PVCI - Indirizzo	Traversa Via Portella, n.9
PVCA	Strada Portella
PVCA	Via Capo di Civita 3, 21, 62
CST - CENTRO STORICO	
CSTN - Numero d'ordine	01
CSTD - Denominazione	Miranda
CSTA	capoluogo municipale
SET - SETTORE	
SETT - Tipo	SU
SETN - Numero	007
SETD - Denominazione	Borgo Prece
SETP - Numero nel settore	001
CS - LOCALIZZAZIONE CATASTALE	
CTL - Tipo di localizzazione	localizzazione fisica
CTS - LOCALIZZAZIONE CATASTALE	
CTSC - Comune	Miranda
CTSF - Foglio/Data	007 all. A/2014
CTSN - Particelle	753
CTSN - Particelle	754
CTSE - Particelle ed altri elementi di confine	part. 750, 752, 755, 756
GP - GEOREFERENZIAZIONE TRAMITE PUNTO	
GPI - Identificativo punto	2
GPL - Tipo di localizzazione	localizzazione fisica
GPD - DESCRIZIONE DEL PUNTO	
GPDP - PUNTO	
GPDPX - Coordinata X	14.246675967
GPDPY - Coordinata Y	41.641194958
GPM - Metodo di georeferenziazione	punto approssimato
GPT - Tecnica di georeferenziazione	rilievo da cartografia con sopralluogo

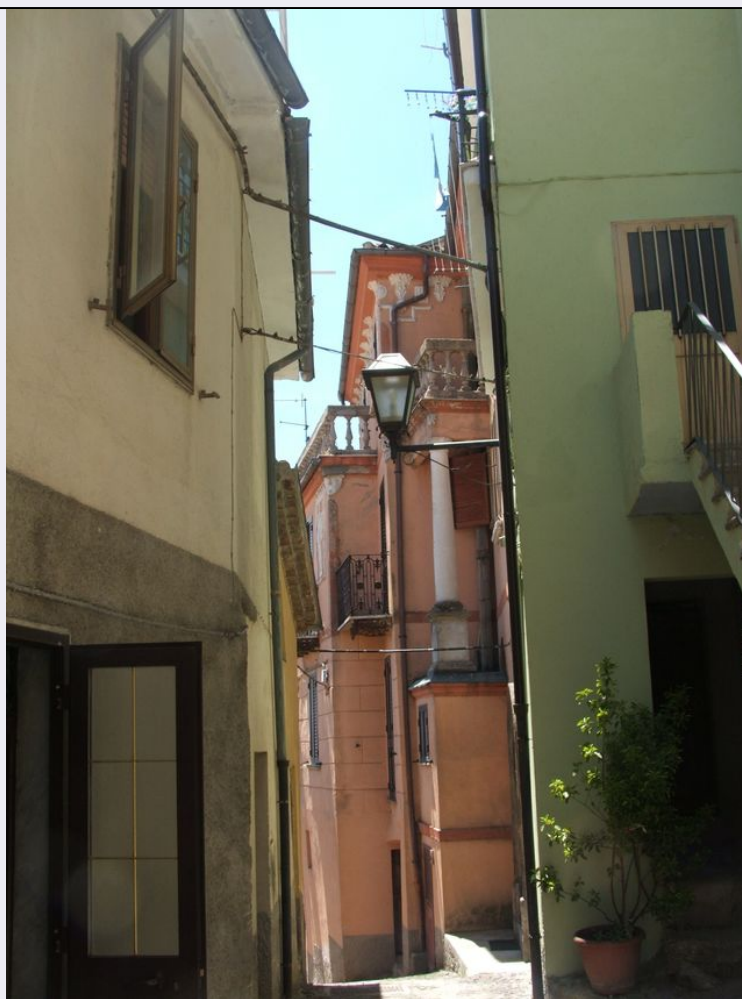
RELX - Validità	post
REV - CRONOLOGIA, ESTREMO RECENTE	
REVS - Secolo	XX
REVF - Frazione di secolo	metà
RE VW - Validità	ante
SI - SPAZI	
SII - SUDDIVISIONE INTERNA	
SIIR - Riferimento	intero bene
SIIO - Tipo di suddivisione orizzontale	livelli continui
SIIN - Numero di piani	5
SIIP - Tipo di piani	p. seminterrato, p.t, p.1, p.2, p.3
IS - IMPIANTO STRUTTURALE	
IST - Configurazione strutturale primaria	L'edificio in pianta articolato si sviluppa prevalentemente su quattro livelli di piano. La struttura portante è in muratura in pietra e mattoni intonacati. La copertura è del tipo a falde. Il prospetto principale segue l'andamento irregolare della strada prospiciente, le finestre, i terrazzi, i balconi ed il portale d'ingresso, in pietra modanato, sono asimmetrici rispetto all'asse principale. I livelli di piano sono divisi da marcapiani lineari. Le finestre poggiano su una mensola in pietra; i balconi sono costituiti da lastre di marmo poggianti su sostegni metallici con ringhiere in ferro battuto lavorato a motivi geometrici e floreali. I terrazzi hanno balaustre costituite da colonnine; quello a destra è sostenuto da una colonna, con capitello dorico, poggiate su un basamento parallelepipedo. Inoltre, sono presenti fregi e bassorilievi figurativi. A chiusura un cornicione lineare con sottostanti fregi a motivi lineari e floreali. Nell'immobile quattro unità abitative

DECQ - Qualificazione del tipo	a motivi geometrici
DECQ - Qualificazione del tipo	figurati
DECM - Materiali	stucco
DEC - ELEMENTI DECORATIVI	
DECU - Ubicazione	prospetto principale
DECL - Collocazione	esterna
DECT - Tipo	balaustra
DECQ - Qualificazione del tipo	a colonna
DECM - Materiali	cemento
DEC - ELEMENTI DECORATIVI	
DECU - Ubicazione	prospetto principale
DECL - Collocazione	esterna
DECT - Tipo	ringhiera
DECQ - Qualificazione del tipo	a motivi geometrici
DECQ - Qualificazione del tipo	a motivi floreali
DECM - Materiali	ferro battuto
DEC - ELEMENTI DECORATIVI	
DECU - Ubicazione	prospetto principale
DECL - Collocazione	esterna
DECT - Tipo	cornicione
DECQ - Qualificazione del tipo	modanato
DECM - Materiali	mattoni
DECM - Materiali	intonaco
CO - CONSERVAZIONE	
STC - STATO DI CONSERVAZIONE	
STCR - Riferimento alla parte	intero bene
STCC - Stato di conservazione	buono
US - UTILIZZAZIONI	
USA - USO ATTUALE	
USAR - Riferimento alla parte	intero bene
