# SCHEDA

OGTD - Definizione tipologica casa

OGTN - Denominazione Casa Pallotta

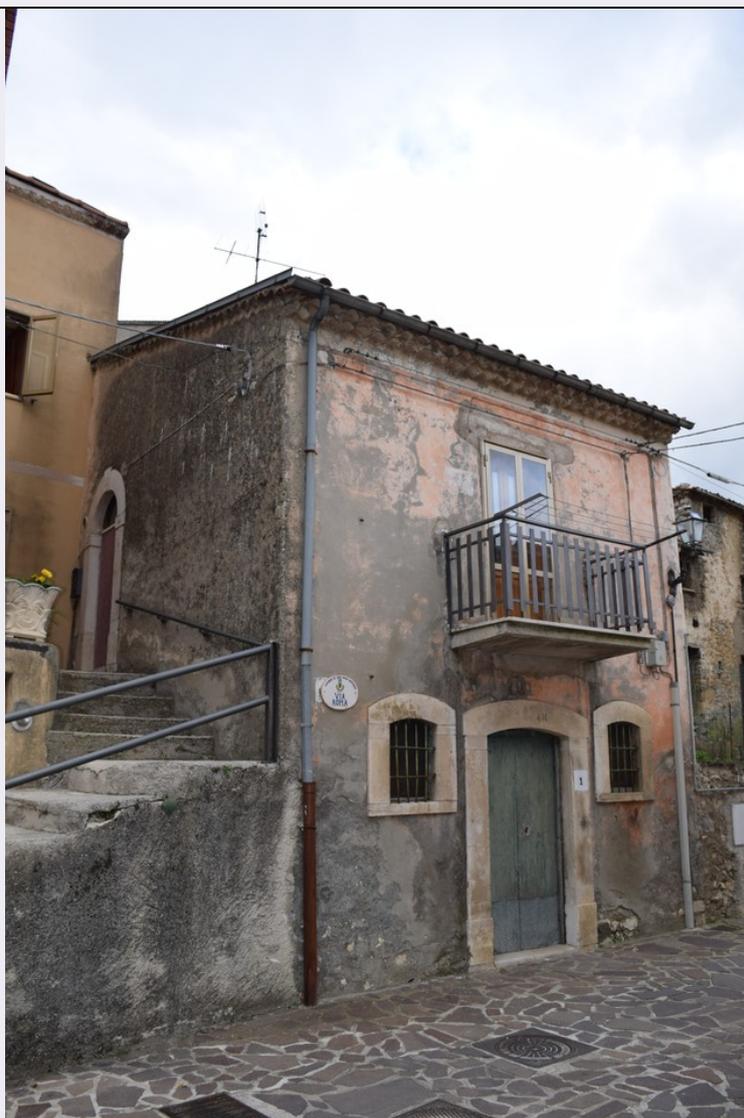
<b>IST - Configurazione strutturale primaria</b>	Edificio a pianta poligonale ad L a tre livelli, di cui uno seminterrato, con orientamento Nord-Sud. La muratura è in pietra ed il tetto a falda unica con manto di copertura in coppi e cornicione alla romanella. Il portale principale, posto lateralmente su una scala, è ad arco a tutto sesto con data incisa. Il prospetto su Via Roma, presenta un portale ad arco ribassato in pietra così come le due aperture laterali simmetriche, con grate in ferro. Al piano superiore, in asse al portale, è posto un balcone.
--------------------------------------------------	--------------------------------------------------------------------------------------------------------------------------------------------------------------------------------------------------------------------------------------------------------------------------------------------------------------------------------------------------------------------------------------------------------------------------------------------------------------------------------------------------------------------------------
