SCHEDA

OGTD - Definizione tipologica	casa
OGTQ - Qualificazione	rustica
OGTN - Denominazione	Casa con profferlo

PVCS - Stato	ITALIA
PVCR - Regione	Molise
PVCP - Provincia	CB
PVCC - Comune	San Polo Matese
PVCL - Localita'	SAN POLOMATESE
PVCI - Indirizzo	Via Umberto I, 22
PVCV - Altre vie di comunicazione	Piazza Guerino Iezza

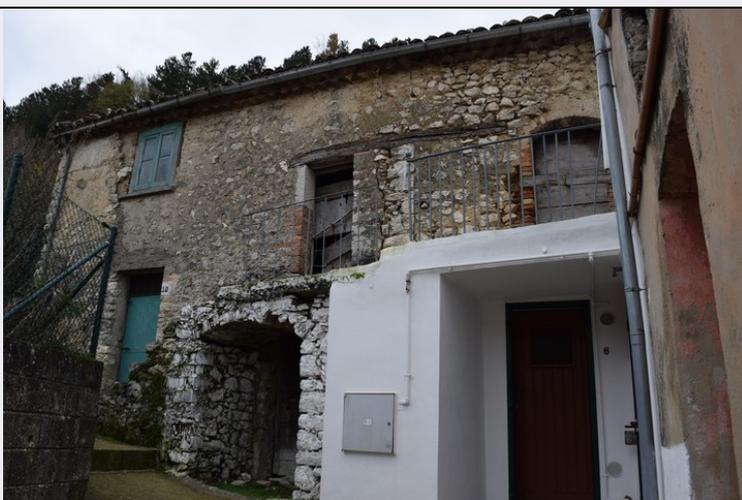
Pianta poligonale irregolare con orientamento Nord-Sud. Edificio su due livelli, di cui uno seminterrato, con muratura in pietra e laterizi a vista. I solai sono in legno e la copertura è a due falde con manto in coppi e cornicione alla romanella. Il prospetto principale presenta un profferlo realizzato in pietra che dà accesso al primo piano dell'edificio e che veniva utilizzato come abitazione, mentre al piano seminterrato erano collocati i locali di deposito. L'edificio è in cattivo stato di manutenzione e non più utilizzato.
