SCHEDA

| OGTD - Definizione tipologica | porta |
| OGTN - Denominazione | Porta Medioevale |

| PVCC - Comune | Pescopennataro |

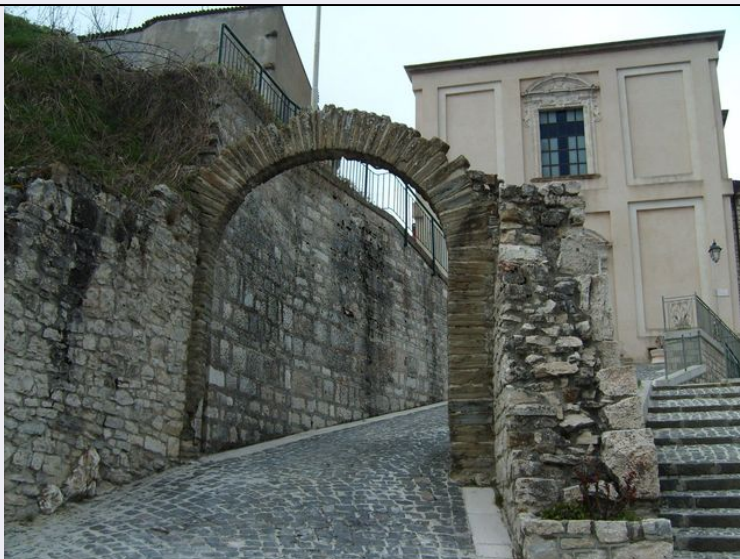
| IST - Configurazione strutturale primaria | La porta è realizzata con arco a tutto sesto, in mattoni a vista ed è appoggiata a resti di muratura in pietra che fingono da piedritti. |

| SVCC - Genere | in muratura |
| SVCM - Materiali | laterizi |
| SVCM - Materiali | pietra |

| STCC - Stato di conservazione | discreto |

| RSTT - Tipo di intervento | rifacimento arco in mattoni |
