# SCHEDA

OGTD - Definizione tipologica	palazzina
OGTQ - Qualificazione	monofamiliare
OGTN - Denominazione	Palazzo Lombardi

PVCS - Stato	ITALIA
PVCR - Regione	Molise
PVCP - Provincia	IS
PVCC - Comune	Roccasicura
PVCL - Localita'	ROCCASICURA
PVCI - Indirizzo	Via Roma, 1-2-3
PVCV - Altre vie di comunicazione	Via degli Abruzzi

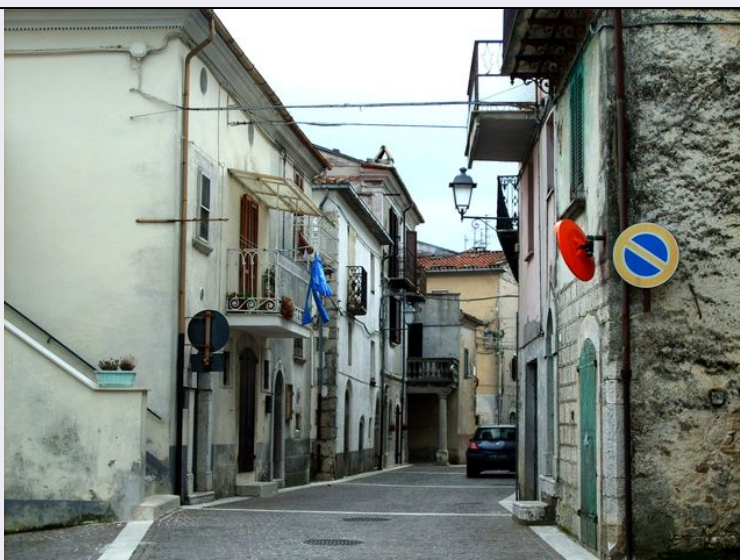
L'edificio di forma poligonale ad L presenta tre livelli fuori terra. La struttura muraria in muratura intonacata, presenta al piano terra filari regolari di pietra a vista; i solai piani sono in ferro e laterizio la copertura con struttura principale in legno, è a falde con manto di copertura in coppi. La facciata principale è caratterizzata da un portale in pietra scolpito a bugne posto sull'estremità sinistra, ed all'estremità opposta da un terrazzo con elementi di balaustra in cemento, di raccordo con l'edificio adiacente più avanzato, sorretto da una colonna che anticipa il supportico che immette su via degli Abruzzi; tra i due elementi un portale ad arco a sesto ribassato e due finestre ad arco. Al livello del terrazzo una finestra a sinistra, ambedue sormontati da due balconi in asse.
