OGTD - Definizione tipologica	casa
OGTQ - Qualificazione	rurale
OGTN - Denominazione	Casa Bertone-Arcaro

PVCS - Stato	ITALIA
PVCR - Regione	Molise
PVCP - Provincia	IS
PVCC - Comune	Santa Maria del Molise
PVCL - Localita'	SANTA MARIA DEL MOLISE
PVCI - Indirizzo	Via 25 Settembre
PVCV - Altre vie di comunicazione	Via Corradino 63

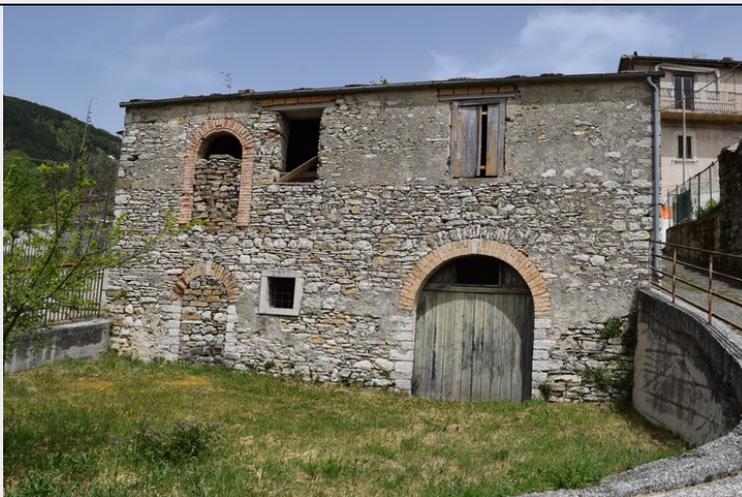
FTAX - Genere	documentazione allegata
FTAP - Tipo	fotografia digitale (file)
FTAA - Autore	Carlone Mariapia
FTAD - Data	2014/12/02
FTAE - Ente proprietario	SBAP Molise
FTAN - Codice identificativo	SMariaDelMoliseFA107682a
FTAT - Note	prospetto principale Sud-Ovest su area di pertinenza
