# SCHEDA

| OGTD - Definizione tipologica | casa |
| OGTQ - Qualificazione | a schiera |

| PVCI - Indirizzo | Via Calderoni 36, 34, 38 |

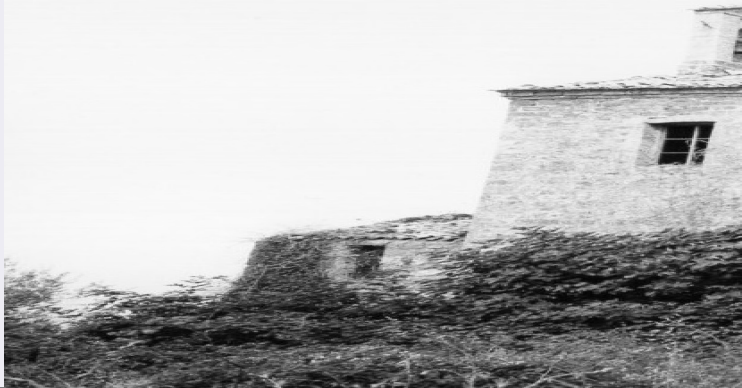
| IST - Configurazione strutturale primaria | Edificio su due livelli con pianta poligonale irregolare. La muratura è in pietra, a corsi regolari al p.t. ed intonacata al primo piano. Il solaio è in legno e la copertura a falde con manto in coppi e cornicione alla romanella. La facciata ha tre portali in pietra al p.t. di cui quello centrale ad arco a tutto sesto con concio in chiave scolpito. In asse ai portali, al primo piano, vi sono due balconi ed una finestra. Le soglie sono modanate e le ringhiere dei balconi in ferro; quello centrale ha mensole in pietra e conserva ancora la decorazione che incornicia l' infisso con trabeazione sovrastante. Il fabbricato è in mediocre stato di conservazione ed attualmente non utilizzato. |

| <b>STCC - Stato di conservazione</b> | mediocre |
